**KONGEPARTENS STRANDVEJ 37**

**BYGNINGSANALYSE**

**ANDERS  
HEEDE  
ARKITEKTER**

| <b>Data</b> | : | <b>16. September 2024</b> |

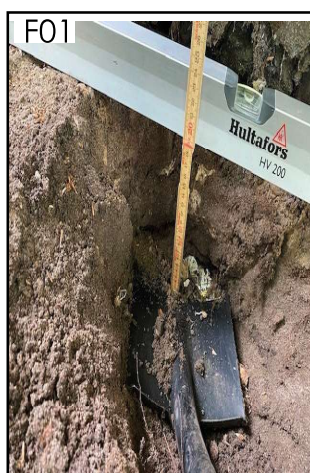
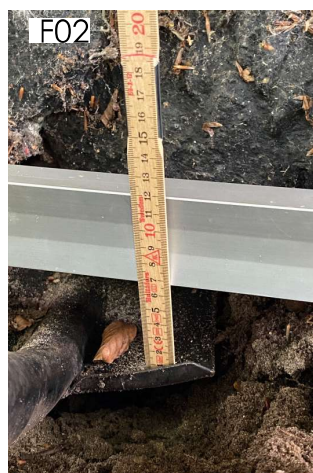
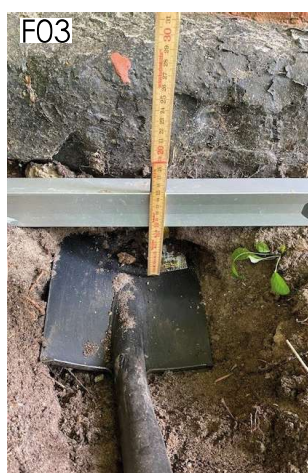
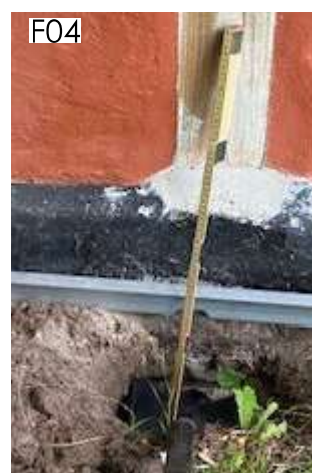
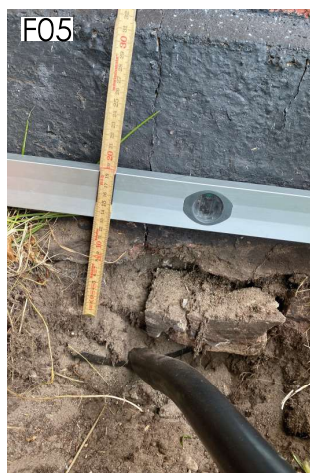
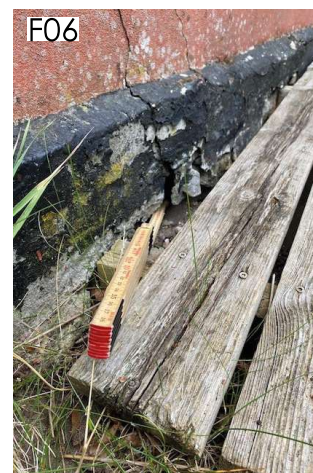
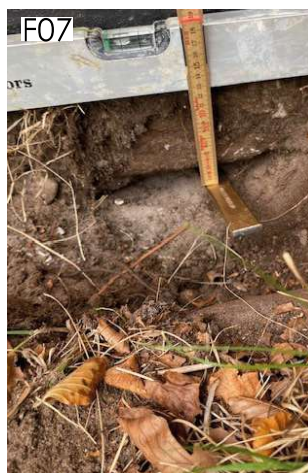
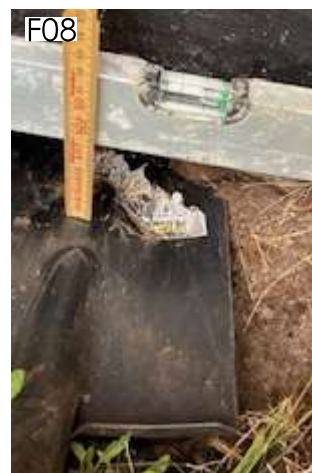
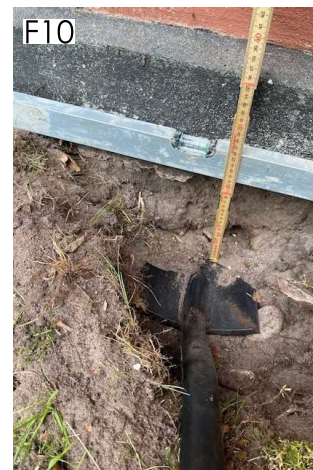
Syldestenen er hovedsageligt udlagt på marint sand. Under den vestvendte facade er syldestenen dog kun udlagt på marint sand.

Den sydvendte gavl er udfordret med store sætninger og udskridningsskader. Der er ikke kontakt mellem syldestenen og den overliggende væg.

Målinger:

F01-F05, Vest facade: 195 mm, 70 mm, 100 mm, 215 mm, 135 mm (alle på marint sand)

F06, Sydgavl: 0 mm

F07, Øst facade: 30 mm (marint sand)

F08, Syd facade: 70 mm (marint sand)

F09, Østgavl: 220 mm (marint sand og ler)

F10 & F11, Nord facade: 210 mm, 205 mm (marint sand og ler)

Vestfacaden, sydgavlen samt det komplette tagværk skal nedrives og genopbygges, for at bygningen kan bevares. Endvidere skal der mod syd etableres et nyt fundament. Øvrige fundamenter skal gennemgås, og der skal udføres understøbning i nødvendigt omfang. Bygningen skal behandles mod angreb fra insekter, og dette skal ske i et omfang, som sikrer alle bygningsdele.

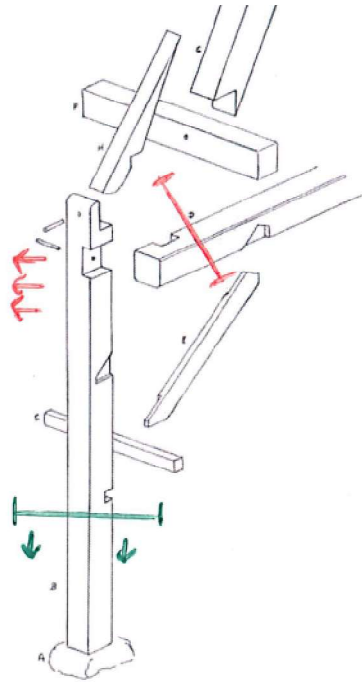
Som vist på principskitse TV er stolperne I & II samt V til IX blevet overskåret i forbindelse med udlusning (grøn markering).

I forbindelse med ombygning er tagværk og bindingsværket blevet bearbejdet. Bjælkelaget mellem stald og hovedhus er blevet bortskaffet ved stolpe II, III og IV, og der er blevet oplagt nye bjælker. Dette er udført således, at man har øget lofthøjden i bygningen. I forbindelse med bortskaffelsen af bjælkelaget er det ikke sikret, at det nye bjælkelag fastlåses fagligt korrekt til bindingsværket i vestfacaden. Da låsen mellem bindingsværk og bjælkelag er bortskaffet, skal der etableres en ny for at sikre bygningens statik. 8 ud af 10 stolper består derfor ikke med at bære konstruktionen.

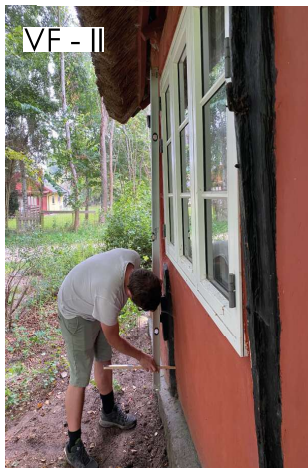
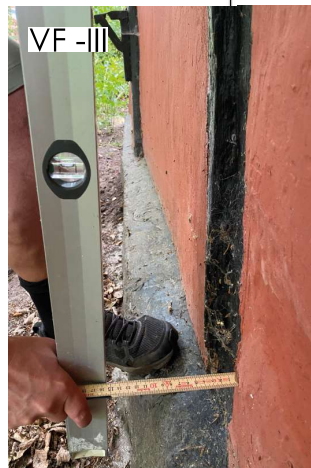
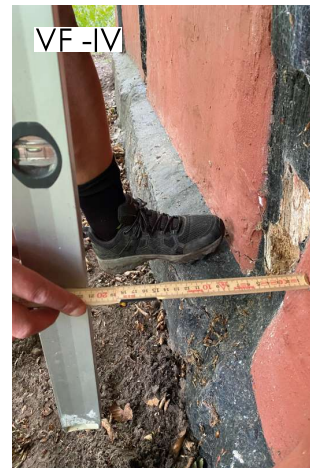
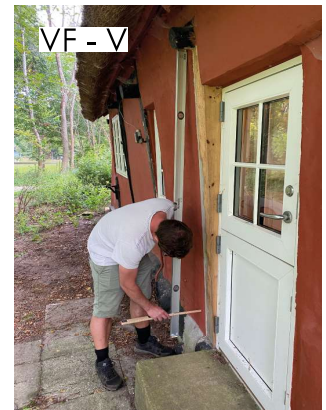
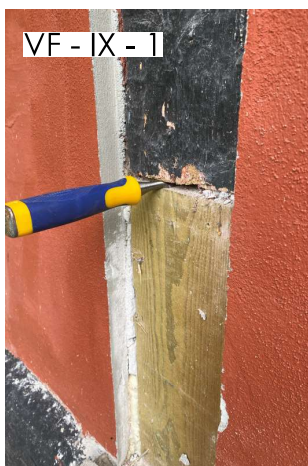
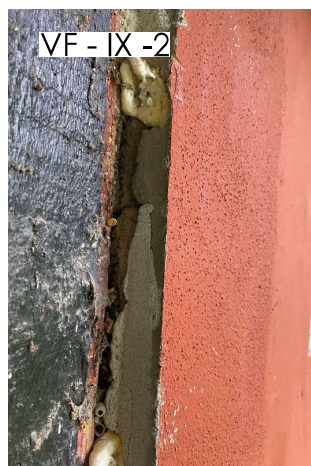
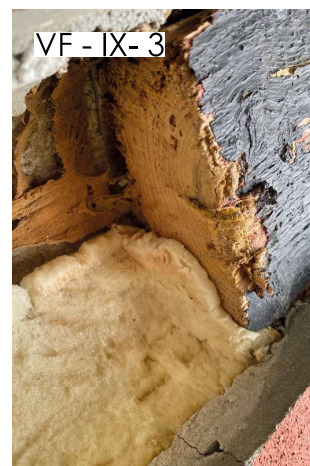
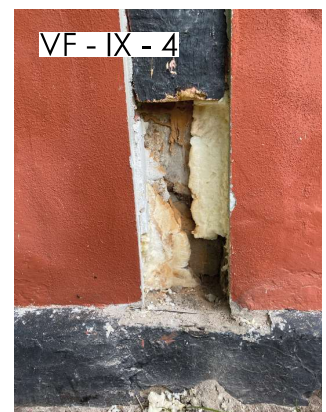
I - Den originale stolpe er inddækket med brædder efter udslusning formodet løst som stolpe IX. Ved søjle IX er det konstateret, at udslusningen er foretaget med PU-skum og trykimprægneret tømmer, der ikke har kontakt til den originale søjle.

II - Stolpen under vinduet er blevet overskåret, og den tilbageværende stolpe er rådden, således at det let kan indstikkes en skruetrækker på 40 mm. Indvendigt er bjælkelaget skåret over (se rød markering på principskitse), hvilket bevirker, at låsen i bindingsværket, som forhindrer remmen og tavlet i en udadgående bevægelse, er sat ud af funktion. Tavlet og remmen har bevæget sig ud med 120 mm over en 2 meter rethold, som vises på billede VF - II. Reparation af murværk ved tagfod er udført med gasbeton.

III - Indvendigt er bjælkelaget skåret over (se rød markering på principskitse), hvilket bevirker, at låsen i bindingsværket, som forhindrer remmen og tavlet i en udadgående bevægelse, er sat ud af funktion. Tavlet og remmen har bevæget sig ud med 155 mm over en 2 meter rethold, som vises på billede VF - III. Stolpen er rådden, således at det let kan indstikkes en skruetrækker på 45 mm.

IV - Indvendigt er bjælkelaget skåret over (se rød markering på principskitse), hvilket bevirker, at låsen i bindingsværket, som forhindrer remmen og tavlet i en udadgående bevægelse, er sat ud af funktion. Tavlet og remmen har bevæget sig ud med 215 mm over en 2 meter rethold, som vises på billede VF - IV. Stolpen er rådden, således at det let kan indstikkes en skruetrækker på 70 mm.

V - Tavlet og remmen har bevæget sig ud med 150 mm over en 2 meter rethold, som vises på billede VF - IV. Vi vurderer, at bjælkelaget er intakt ved denne stolpe, men stolpe V aflaster II-III-IV og har derfor ligeledes en kraftig hældning.

I & II samt V til IX - Stolperne er inddækket med dækbrædder, og ud fra vores erfaringer ved undersøgelse af stolpe IX er det vores vurdering, at der er udført udslusning af stolperne grundet råd.

Udlusningen er udført i trykimprægneret tømmer og uden mekanisk samling; man har forsøgt at fastholde tømmeret med PU-skum. Man har endvidere fuldskummet den eksisterende stolpe. Man må forvente, at skummet på sigt vil suge fugt og fastholde den inden i konstruktionen, hvilket på sigt kan danne råd og svamp på konstruktionen og derved påvirke indeklimaet.

VI til X - Her er bjælkerne intakte, og væggen har bevæget sig med +40 mm / -70 mm over en 2 meter rethold.

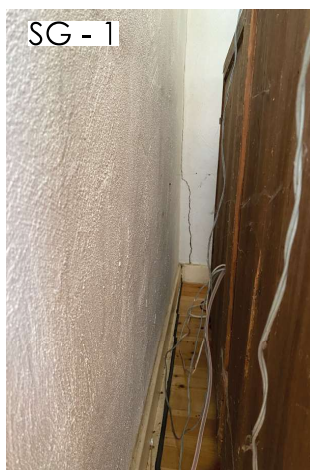
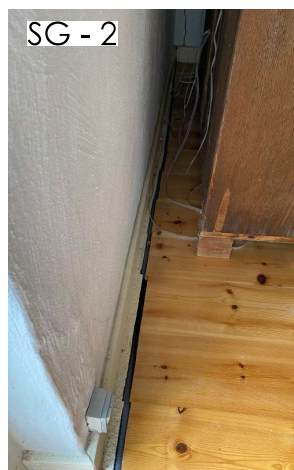
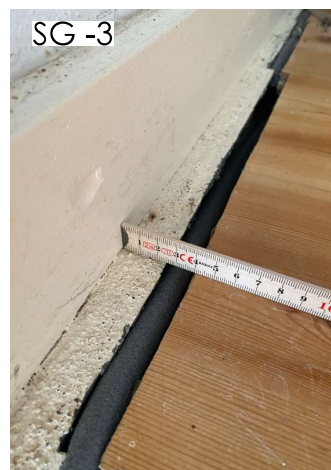
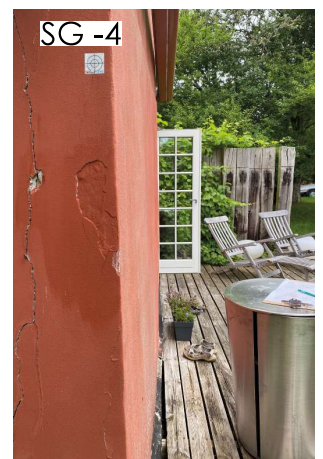
Den sydvendte gavl har bevæget sig 45 mm ud i bunden i den seneste årrække. Årsagen hertil skyldes formentlig, at syldestensfundamentet har flyttet sig. Dette kan skyldes ændringer i jordbundsforholdene samt det svækkede bindingsværk i vestfacaden. Gavlens udadgående bevægelse sker ved terrænet og ikke ved remmen, som i vestfacaden.

Der forekommer kraftige sætningsskader, og da trækonstruktioner kan optage vridningen, kan det forekomme, at sætningsskaderne ser mindre ud, end de reelt er. Vi kan derfor ikke udelukke, at gavlen vil udskride yderligere, hvilket vil medføre nedstyrtning.

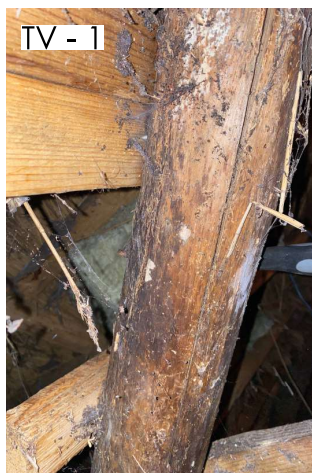
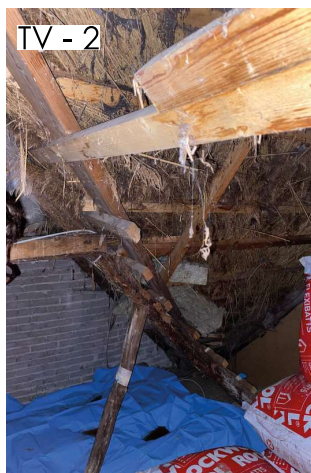
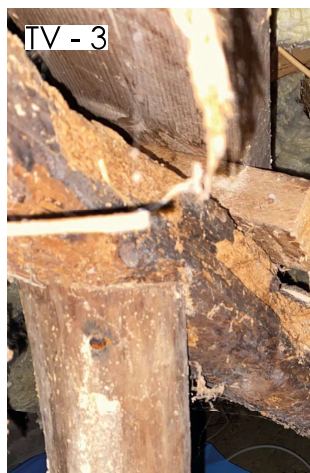
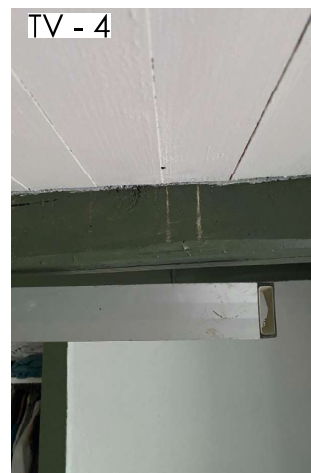
Det nye bjælkelag er tydeligt underdimensioneret, som ses på billede TV 4, som viser en nedbøjning.

Spær og kiler ved sammenbygning mellem stald og hovedhus er gennemtærede, og man kan med lethed trykke en skruetrækker igennem. Tagværket er ramt af borebiller, som har undergravet bæreevnen i spær og lægter, og det stråtækte tag er udtjent og ramt af rådskeer.

De originale spær er ramt af borebiller og er visse steder så gennemtærede, at man let kan stikke en skruetrækker dybt ned i dem, som vist på billede TV1. Spæret, som plankekilen ligger på, er gennemtæret og uden bæreevne, så man med lethed kan stikke en skruetrækker igennem, som ses på billede TV - 2 & TV - 3.

Stråtaget og de underliggende konstruktioner er udtjent og ramt af råd og borebiller. Stråtaget, spærerne og formodentlig også bjælkelaget bør udskiftes, og bygningen bør saneres for skadedyr. Facaden mod vest har 8 ud af 10 stolper, som ikke er blevet fagligt korrekt renoveret, hvilket har bragt facaden i udskridning og belaster murværket unødigt. Facaden er pudset med cementpuds, og der er påført yderligere lag for at imødegå forøgelsen af dækbrædderne ved stolperne. Dette er malet i rød nuance. Opbygningen er ikke tilstrækkeligt diffusion-åben, og man må forvente råd, svamp og skimmel i fremtiden.
