## VURDERING AF TILSTAND OG GENOPRETNINGSBEHOV

### Kongepartens Strandvej 37, 5360 Vig

Gennemgangen blev foretaget d. 23.08.2024 af bygningsrådgiver Anders Bæhr Nielsen,  
Tlf. 30501992, mail [abni@bygningsbevaring.dk](mailto:abni@bygningsbevaring.dk)

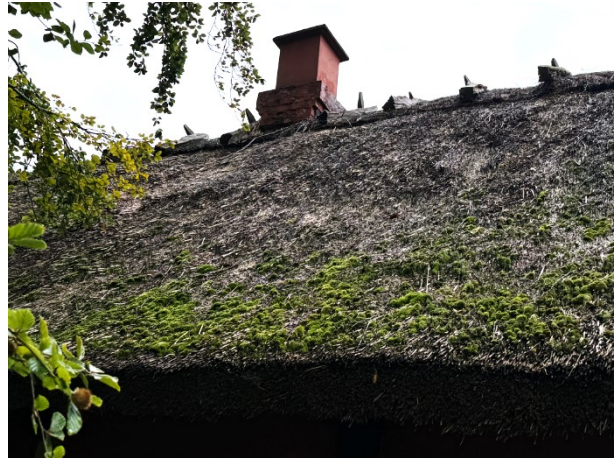
Stråtaget har en del mosbegrøninger og nedbrydning i overfladen. De fleste steder langs tagskægget, er tykkelsen stadig en pæn, men inde på tagfladerne er der mange fordybninger, hvor taget er tyndslidt og man kan se tækketrådene, som holder stråene på plads, det betyder at taget de steder, er nede på under halv tykkelse af et nyt tag.

Inder fra loftet, virket taget generelt til at være tæt, dog ses huller langs rygningen og omkring skorstene, der blev observeret vandindtrængning ved skorstenen i alrummet.

Hvis stråtekningen repareres nu, vurderes restlevetiden at være 5 år.

Mønningen er nedslidt og bør udskiftes nu.

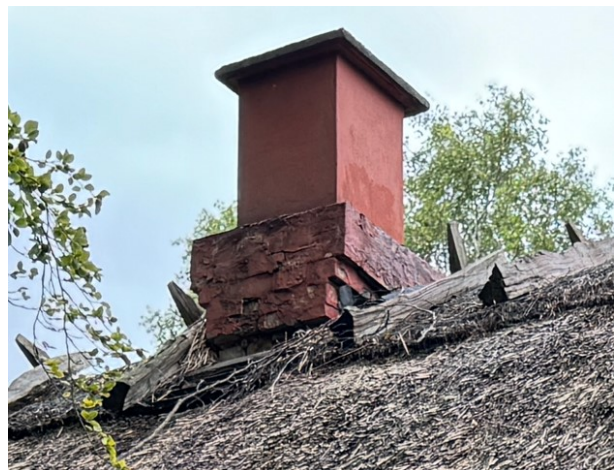
Skorstenspipen længst mod syd, på stuehuset, er i dårlig stand fra soklen og nedefter, hvor murværk og fuger er løst og nedbrudte. Skorstenspipen bør nedtages, til et stykke under tagniveau og genopmures. Skorstenspipen mod øst, på den tidligere staldlænge, trænger til en mindre murereftergang.

Skorstenen på nordsiden af "staldlængen" er i ok stand, men passer ikke til bygningens arkitektur og byggeskik. Det vil understøtte ejendommens bevaringsværdi, hvis den på et tidspunkt bliver fjernet.

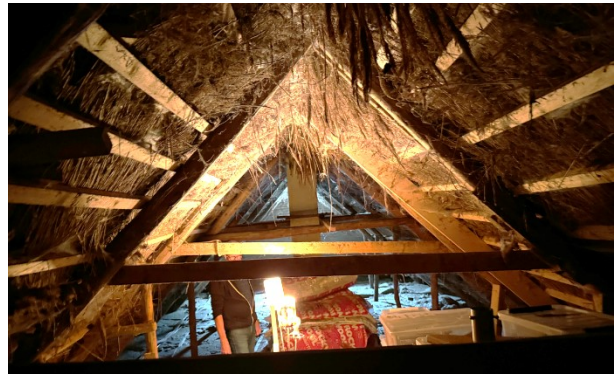
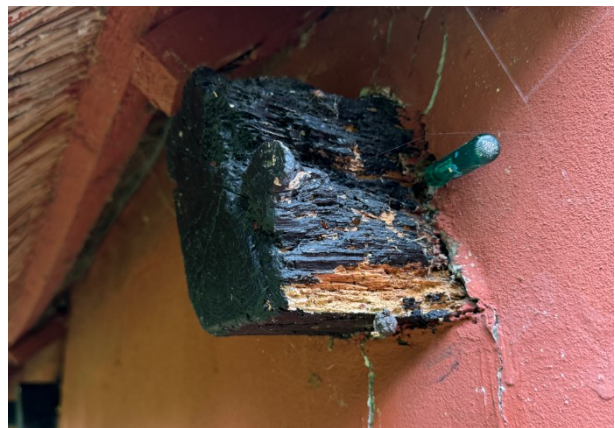
Tagkonstruktionens tømmer er i varierende omfang præget af angreb af borebiller og nogle steder også råd. Der er gennem tiden udført en del reparationer og nødtørftige forstærkninger, af spær og hanebånd.

Enderne af bindebjælkerne, der er synlige langs vestfacaden, er alle nedbrudte af råd og borebiller. I den nordlige halvdel af facaden (nord for køkkenet), hælder væggen 10-20 cm ud for oven, hvilket formentlig skyldes at bindebjælkerne er blevet fjernet i forbindelse med en tidligere ombygning, så spærene nu, langsomt men sikkert trykker facaden ud af.

Man må forvente at en del spær skal udskiftes helt og at, blivende spær skal forstærkes og imprægneres.

Bindebjælkerne bør også eftergås og ødelagte ender udskiftes, hvilket bør ske i sammenhæng med reparation og fornyelse af ydervæggens bindingsværk.

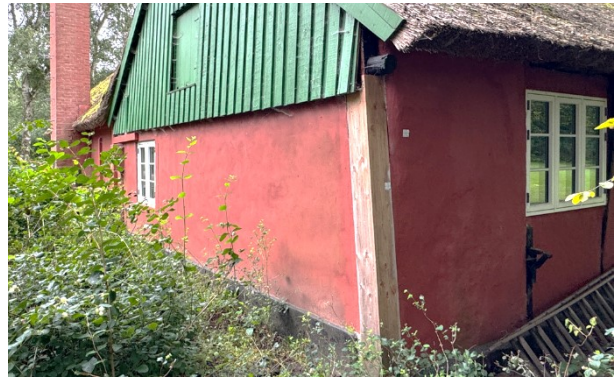
Ejendommen har oprindeligt været opført i bindingsværk, med indvendige sidebånd, lerklinede tavler og stolperne stående, direkte på et lavt fundament af syldesten. Denne opbygning ses nu kun i ydervæggen mod vest. De øvrige ydervægge er med tiden udskiftet, eller har fået en skalmur bygget udenpå, hertil er der anvendt forskellige materialer, mursten, porrebeton og betonsten. Vægoverfladerne fremstår pudsede og er malet med en nyere type facademaling, formentlig en plastbaseret emulsionsmaling.

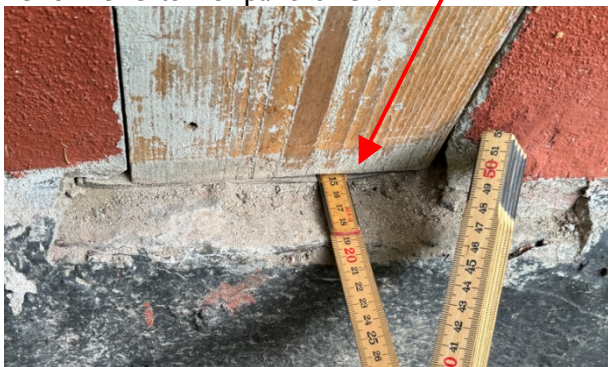
Bindingsværksvæggen på 9 fag, mod vest er i meget dårlig stand. Tre af de originale stolper står synlige, de øvrige stolper har fået et bræt sat på forsiden. Alle stolperne er rådne i bunden og har ikke længere forbindelse ned til syldestenene, heller ikke der hvor der sidder brædder på forsiden.

Ydervæggene bærer præg af at være renoveret i flere omgange, med forskellige materialer og metoder. Hele bindingsværksvæggen mod vest samt gavlen mod syd, skal nedtages og bør genopføres i nyt bindingsværk. Samtidigt skal der etableres et solidt fundament, ligesom de indvendige forsatsvægge bør udskiftes (se "Indvendige forhold") De øvrige facader bør eftergås med murerreparationer og på længere sigt, eller som en del af et samlet projekt, afrenses for den nuværende maling, pudsrepareres og kalkes.

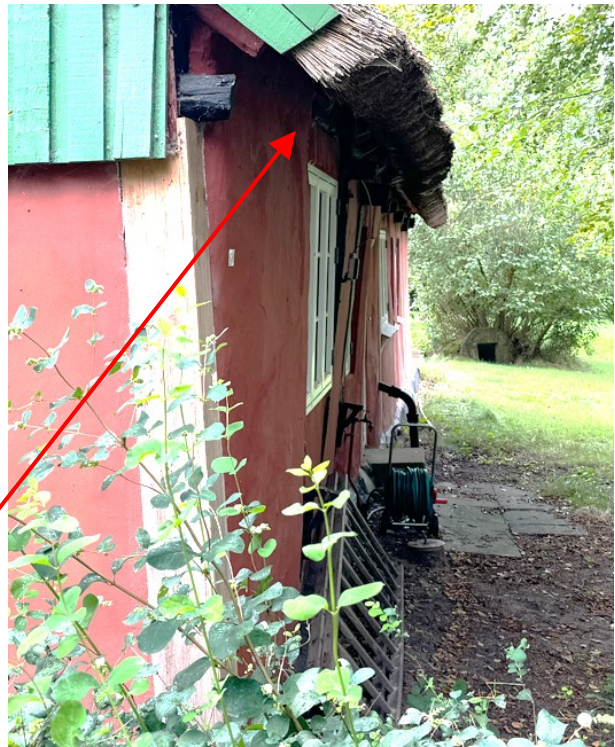
Den nordlige halvdel af vægen, er øverst blevet presset 10-20 cm ud, på grund af tryk fra taget og manglende bindebjælker, som beskrevet under "tag". Syldestensfunderingen er tidligere undersøgt, den går kun 10-20 cm ned under terræn, der ses dog ikke større sætningsskader på facaden, førend man kommer frem til hjørnet ved gavlen mod syd.

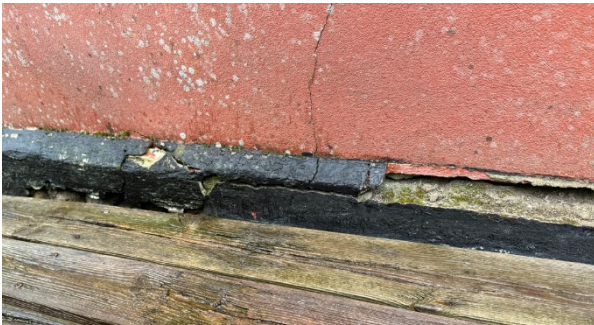
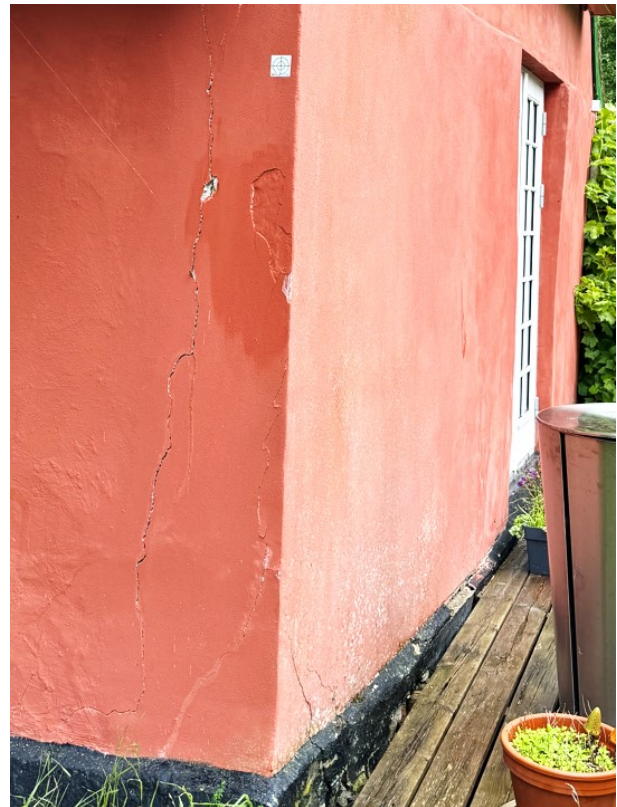
Gavlen mod syd er muret op uden på den oprindelige bindingsværksmur. Den underste del er formentlig udført i mursten, eller letbeton og gavltrekanter er muret i betonsten. Gavlen har nogle kraftige og gennemgående sætningsrevner en del steder, og den buler ud på midten og i bunden, hvor muren med tiden har bevæget sig 40-50 mm ud. Sætningerne vurderes at være aktive, da man kan se at revnerne er repareret flere gange tidligere. Sætningerne vurderes at være forårsaget af manglende og/eller dårlig fundering.

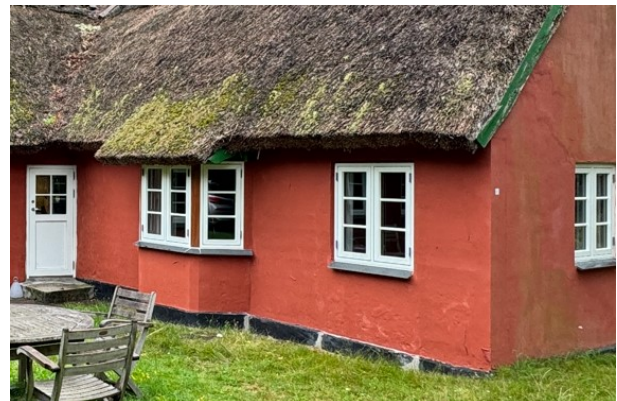
Husets øvrige facader fremtræder, flere steder, med ujævn puds på den nederste halvdel, hvilket tyder på at der har været afskalninger i pudsoverfladen, sandsynligvis på grund af fugt i væggene. Enkelte steder ses sætningsrevner, der er tidligere, er blevet pudsrepareret, men ikke i nævneværdig grad er brudt op igen. Dele af ydervæggene er angiveligt blevet efterfunderet / understøbt igennem tiden. Facaderne er pudset med cementholdig puds og, er malet med en moderne og relativ tæt malingstype. Begge dele er ikke optimalt for et gammelt hus, fordi det kan bidrage til fugtophobning i murene.

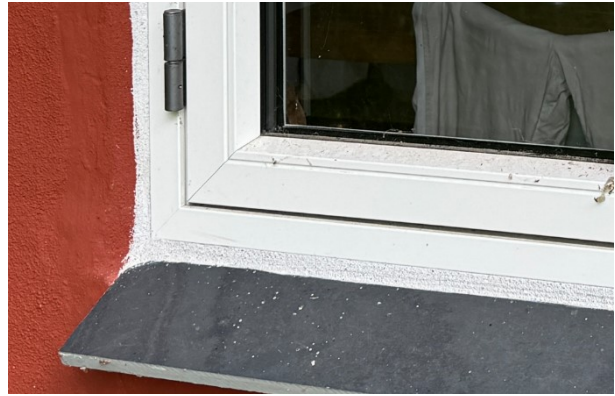
Vinduer og døre er af nyere dato. De er udført med udvendig side, i hvidlakeret aluminium og indvendig side i træ, og er forsynet med termoruder. Vinduerne er nogle lunde autentisk opdelt, med sidehængte rammer, med tre ruder i hver. Under vinduerne er nye skifersålbænke. Vinduer og døre er i god stand og har ikke behov for vedligeholdelse det næste lange stykke tid.
