## Håndtering af regnvand på sommerhusgrunde ved Vig og Jyderup Lyng Odsherred. Oplæg til reetablering af oprindelig grundvandsstand på strandeng.

Projekt nr. 208238 rapport nr. 4

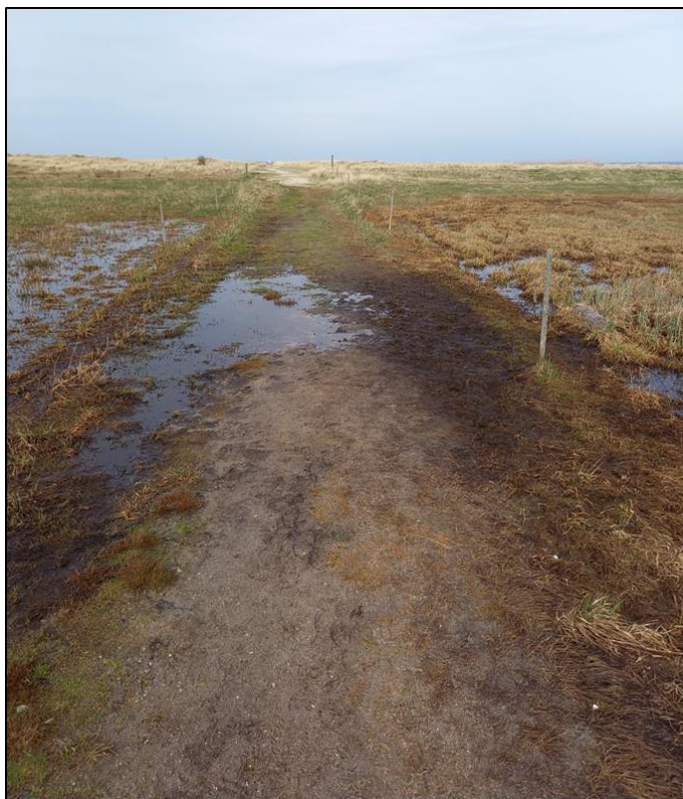
Strandsti med vandoverløb forår 2024

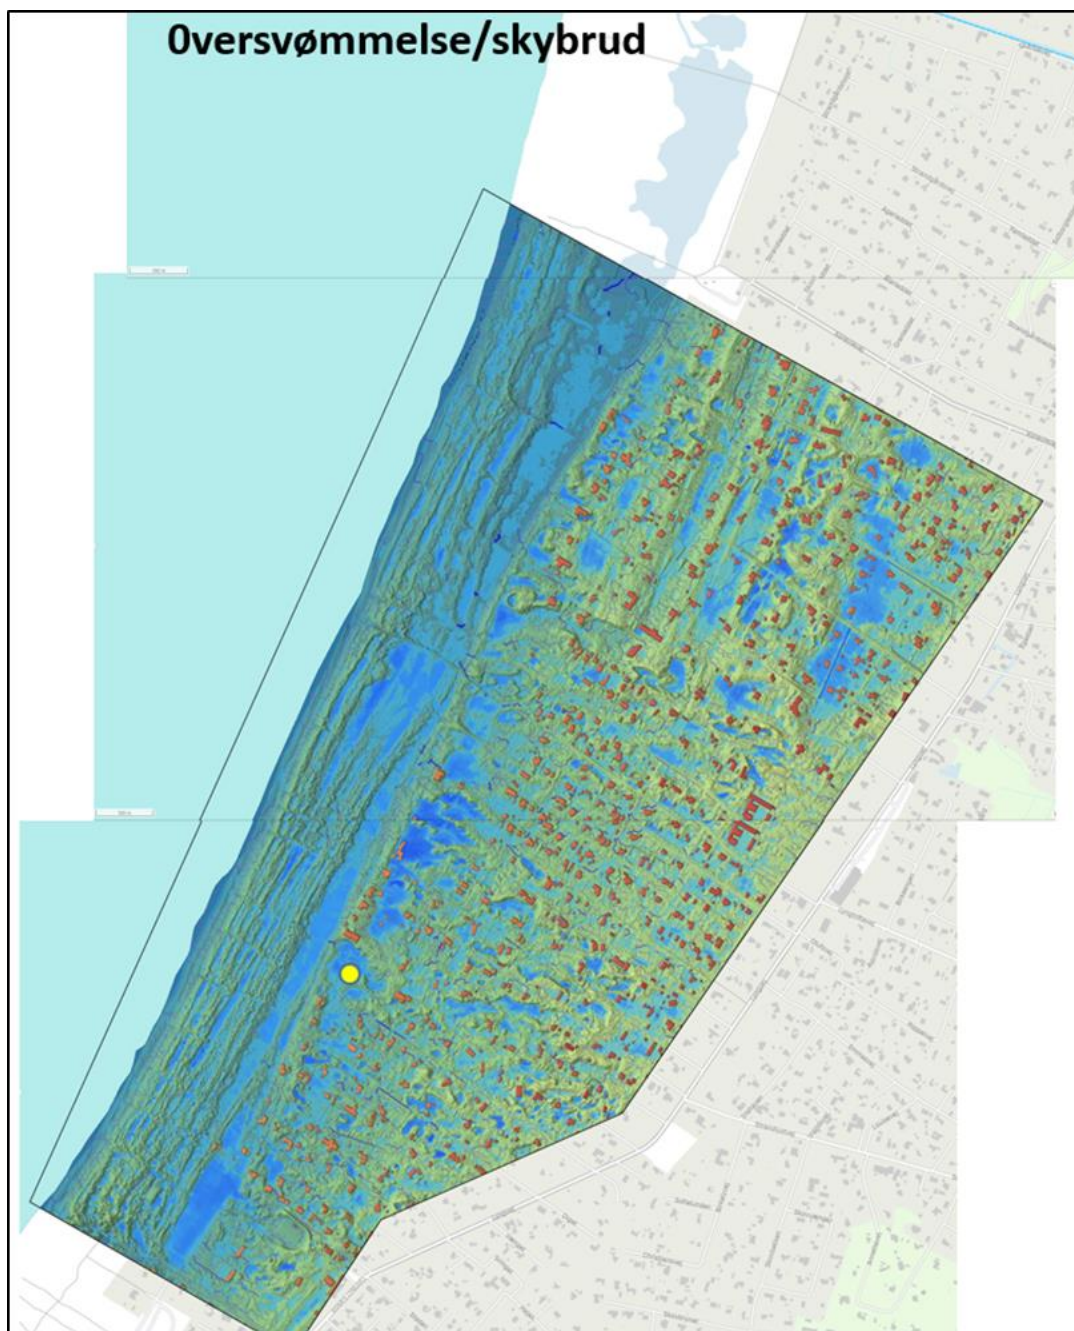
Figur 3 Blue spot kort af fokusområdet med simuleret skybrud og potentiel ophobning af regnvand (blåt område)

gamle lavninger, der har ligget tæt på grundvandsspejlet. Dette betyder at området overordnet kan klassificeres som en stor sammenhængende "sandkasse" med grundvandsspejl der falder imod havet og med en generel grundvandsmigration mod vest. På fig. 3 fremgår det af et såkaldt "blue spot" kort hvilke områder der er særligt udsat i forbindelse med kraftige regnhændelser, idet vandet hobes op i lavninger i landskabet. Her fremgår det også hvordan strandvoldene strækker sig parallelt med kysten.

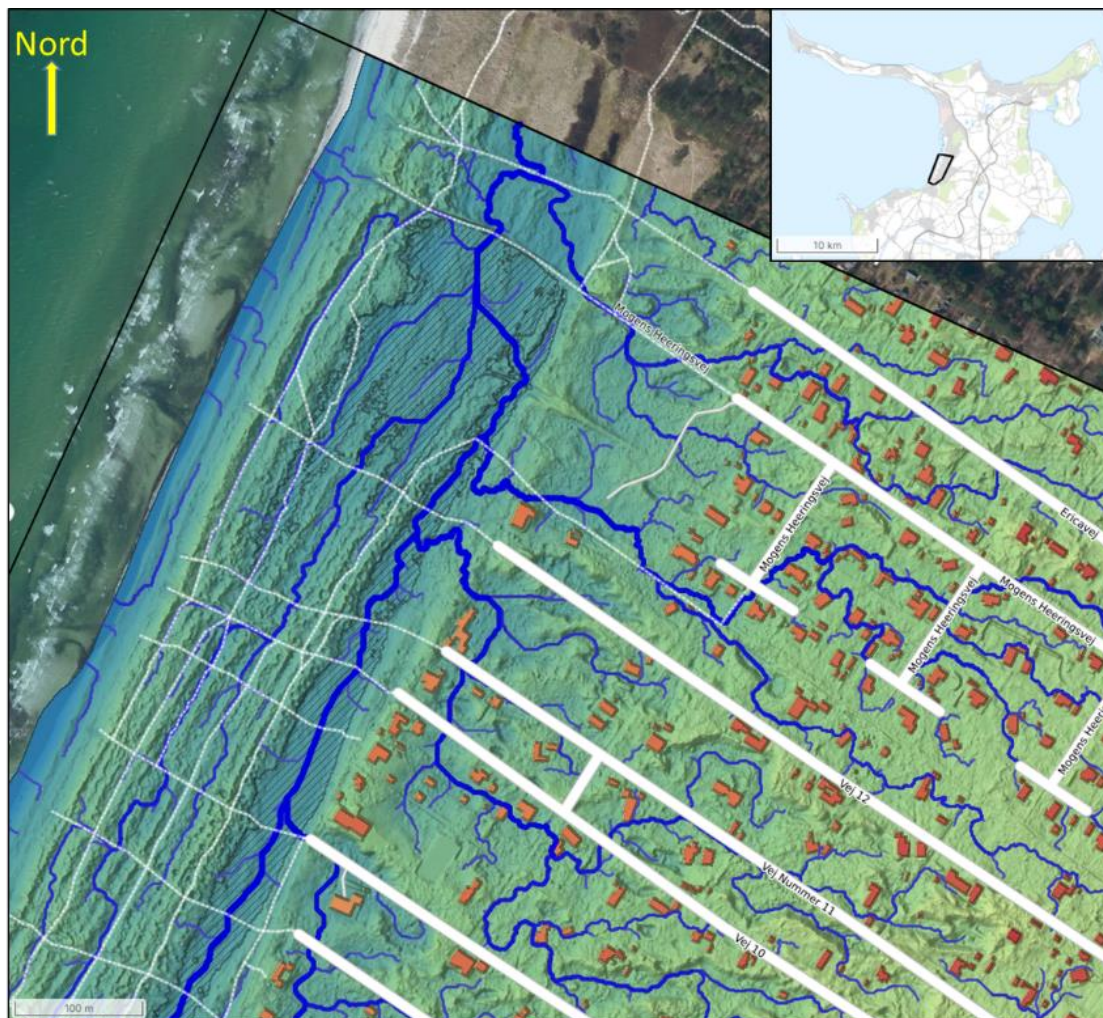
Figur 4 Strømningsveje i fokusområdet baseret på de topografiske forhold bemærk stisystemer markeret med hvide stiplede linjer.

En simulering af overfladeafstrømningsmønstret er udført med ScalgoLive programmet og denne viser at afstrømningen foregår mod nord i de naturlige lavninger langs strandvoldene (fig. 4). På baggrund af dette kort er der udtegnet et tracé langs strømningsvejen mod nordvest (fig.5). Simuleringen er baseret på en højopløselig topografisk model over området, hvor der i store områder vokser rørskov, og dermed er der en naturlig indbygget usikkerhed. I forventer at der om vinteren i forbindelse med spidsbelastninger af nedbør vil ske en hurtigere afdræning af overfladevand med en dermed reduktion af grundvandsspejlet tættest på kysten og mindre længere inde i landet. Men en sænkning på selv få centimeter ville have en stor betydning for grundejerne.

Det er tydeligt at stierne rager imellem 20 og 30 cm op over det omkringliggende terræn og dermed blokere for den naturlige afdræning mod Korevler. Og Især redningsvejen Mogens Herringsvej ligger med en topkote på ca. 1,5 m DVR 90, næsten 40 cm over det omkringliggende landskab.

Geo har derfor anbefalet en simpel løsning med etablering af rørunderføringer på strandstierne således at vandet kan passere stierne relativt uhindret og dermed hurtigere dræne ud til havet mod nord.
