Supplerende undersøgelser af PFAS nedstrøms Nørremarksvvej 13

Nørremarksvvej 13, 4560 Vig

Odsherred Kommune

Dato: 21. April 2026

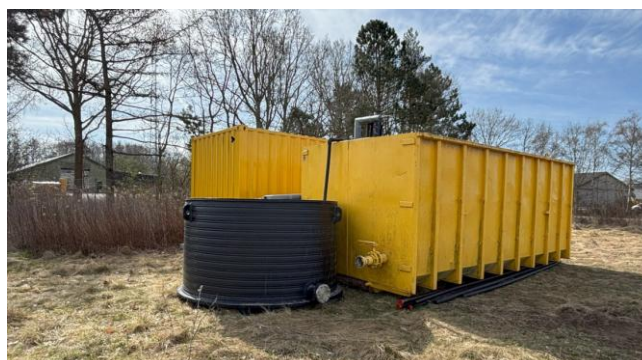
Figur 3.1: Principskitse for det midlertidige rensningsanlæg t.v., og anlægget opsat marts 2025 t.h.

På den nordlige del af Nørremarksvej 13, er der opsat et midlertidigt rensningsanlæg, der opsamler og renser vand fra brønden Br10, som modtager al kloak- og overfladevand fra Nørremarksvej 13. I denne brønd er der etableret en skillevæg, således at vand der løber til Br10 opsamles i den ene halvdel og ledes til buffertank, hvorefter vandet passerer først et sandfilter og derefter et kulfilter, for slutteligt at blive ledt tilbage i den anden halvdel af Br10. Herunder viser en principskitse samt et billede af anlægget.

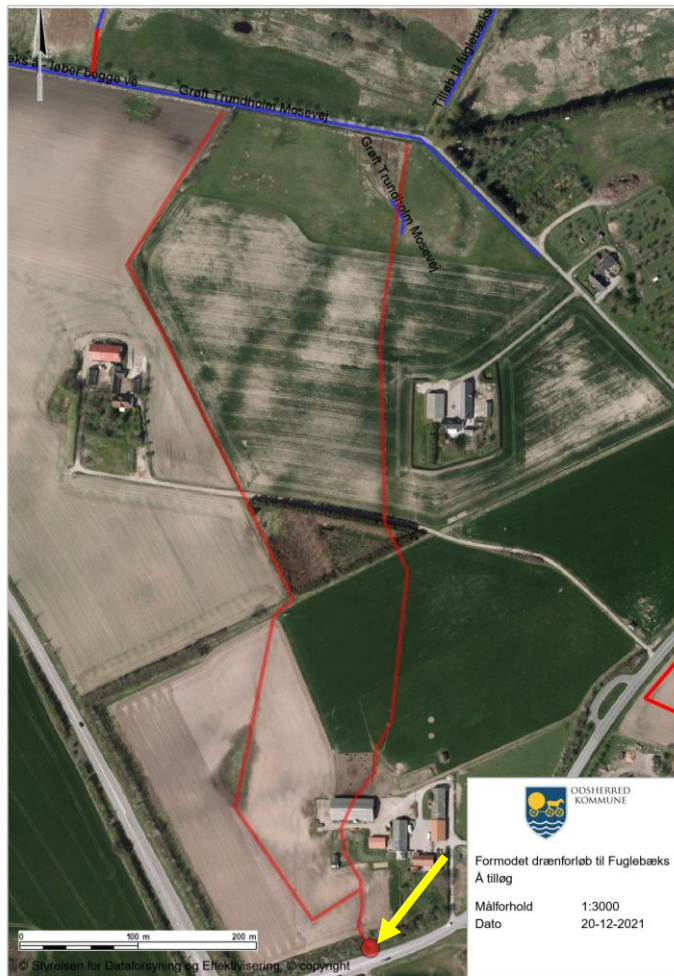
Figur 5.1: Anslået dræneløb nordøst for Nørremarksvej 13 ifølge Odsherred Kommune. Dræn er forbundet til brønd på matrikel nr. 4d Hønsinge By, Vig (markeret med gul pil), som modtager spildevand og regnvand fra Nørremarksvej 13. Figur er også vedlagt som Bilag 1.8.

Der er ikke fundet dokumentation for nøjagtig placering af de to markdræn der går fra matrikel nr. 4a Hønsinge By, Vig, hverken hos grundejere, WSP's drænarkiver eller hos Hedeselskabet. Odsherred Kommune har dog i kortmateriale dateret 2021 anslået drænforløb nordøst for kildegunden gennem matrikel nr. 4a og 3c Hønsinge By, Vig. Se Figur 5.1 som også er vedlagt i bilag 1.8. Det fremgår at markdræne er forbundet til brønd 4d_br1.

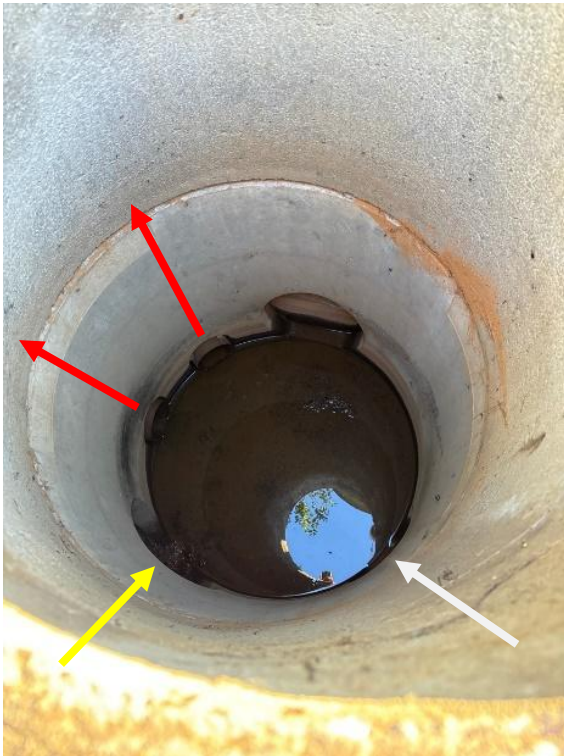
Placering af drænet længst mod øst stemmer overens med en eksisterende ledning indtegnet på afvandingsplanen fra 2010 (Bilag 1.7). Historiske målebordsblade viser desuden, at strækningen tidligere har været en åben grøft. Der er derimod ikke fundet materiale, der kan bekræfte den endelige placeringen af det vestlige dræn. Afvandingsplanen fra 2012 (Bilag 1.6), viser at strækningen allerede deler sig ved den sydlige drænbrønd (markeret på gul pil på Figur 5.1). Dette blev bekræftet ved besigtigelsen, hvor der blev registreret to udløbsrør i brønden, se Figur 5.2.

Figur 5.2: Drænbrønd 4d_br1 som afleder spildevand og regnvand fra Nørremarksvej 13. På foto er der med gul pil markeret det indløbsrør hvorfra spildevand og regnvand fra Nørremarksvej 13 ledes til, og med rød pil markeret to udløbsrør til markdræn. Den grå pil viser indløbsrør fra rørledning der kommer fra sydøst.

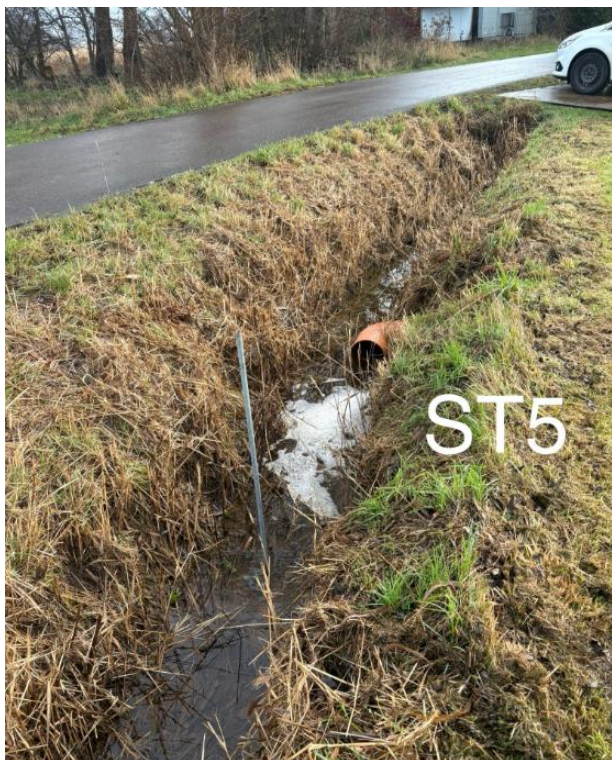
Figur 5.10 Placering af ST5 og skum på vandet ved udløb til grøften ved Trundholm Mosevej.

Ved en tilfældighed under feltarbejde i november 2025 blev der observeret skum ved ST5, grøften ved Trundholm Mosevej, se Figur 5.10. Der blev udtaget en skumprøve ved stationen som blev sendt til analyse for PFAS30 (PFAS22 og PFAS24) hos Eurofins.

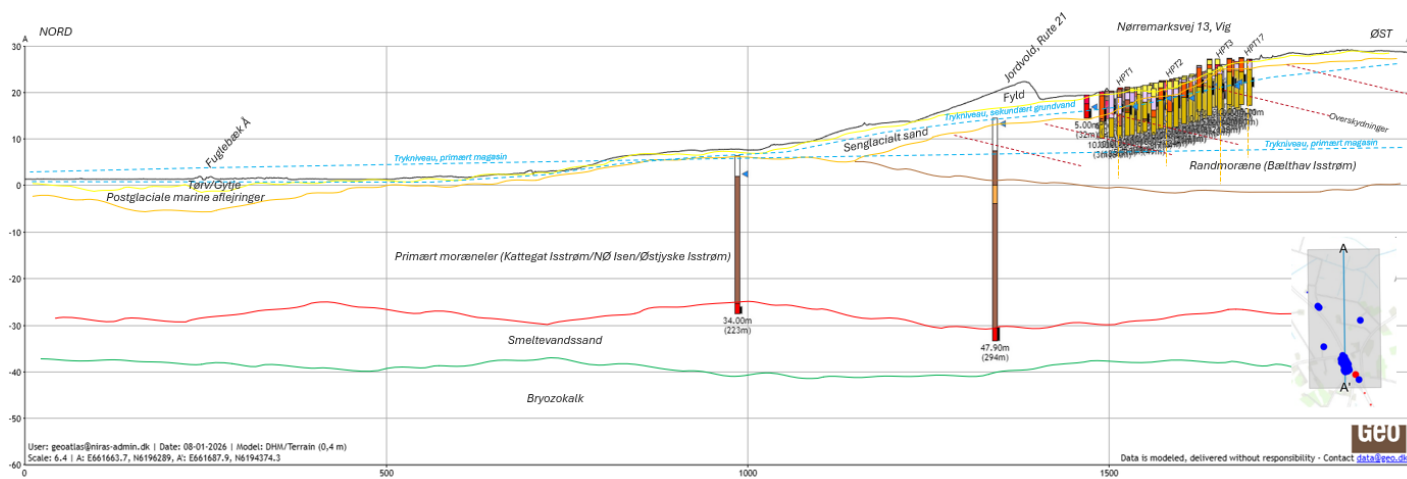
Figur 6.1 Regionalt tværsnit fra Nørremarksvej 13 og mod Fuglebæks Å.

Som det fremgår af profilet, falder terrænet fra kote +30 m DVR90 umiddelbart syd for Nørremarksvej 13, til omkring +1,5 m DVR90 i Trundholm Mose. Områdets primære grundvandsmagasin er knyttet til Bryozokalk fra Danien og glaciæle smeltevandsaflejringer afsat umiddelbart over kalken /17/. Ved Nørremarksvej 13 forventes trykniveauet i det primære magasin, som træffes mere end 50 m u.t., ifølge /25/ at ligge omkring kote +7 m DVR90 med en nordvestlig strømningsretning. Områdets terrænnære magasin træffes i sen-glaciæle og post-glaciæle aflejringer umiddelbart under terrænet. Det terrænnære grundvand har overordnet en N-NV strømningsretning, men grundet de skråtstillede overskydninger, varierende udbredelse og tykkelse af det terrænnære sen-glaciæle sand samt dræn og grøfter, kan spredningsvejene for grund- og overfladevand fra Nørremarksvej mod Fuglebæks Å variere. Det må forventes, at infiltreret vand dels bevæger sig fra lokaliteten via kloak og markdræn og via strømning i det terrænnære grundvand mod nord. Som det ses af Figur 6.1 er der nedadrettet gradient fra terrænnært grundvand under Nørremarksvej 13 til primært magasin, hvorimod der under Trundholm Mose er opadrettet gradient, som følge af det lavtliggende drænede terræn.

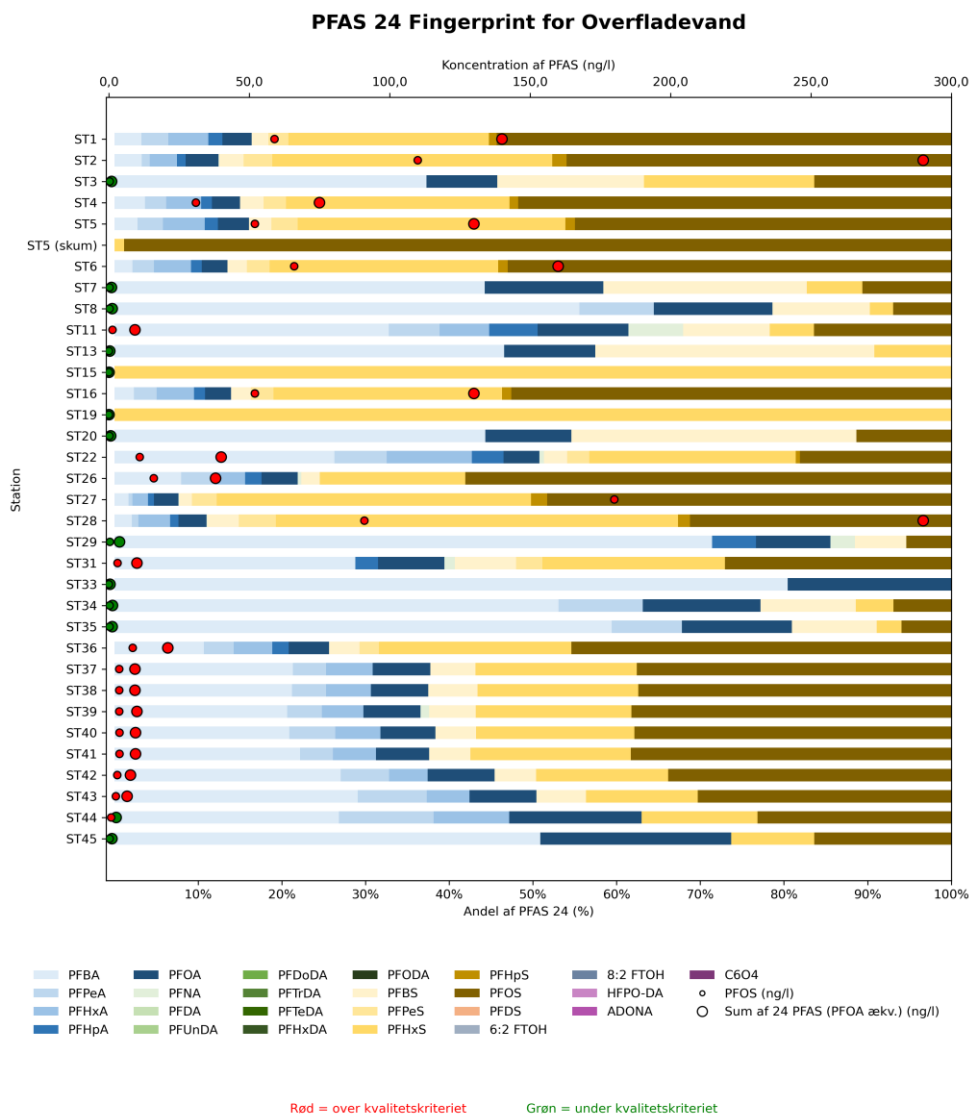
Figur 7.2 viser et oversigtskort med koncentrationen af PFOS og PFAS24-eq for hver station samt fordelingen af PFAS24 illustreret ved cirkeldiagrammer. Cirklerne angiver fordelingen af PFAS24, hvor hvert stof er omregnet til PFOA ækvivalenter. Derudover vises resultater fra tidligere udtagne prøver til sammenligning. For enkelte af de tidligere udtagne prøver er der analyseret for PFAS22 i stedet for PFAS24. For disse prøver viser cirkeldiagrammerne derfor ikke stofferne omregnet til PFOA-ækvivalenter, men fordelingen af de målte PFAS-stoffer. Disse er markeret med * og diagrammet er angivet med grå kant.

Figur 7.1 Fordelingen af PFAS24 i overfladevand (%). Den lille cirkel angiver koncentrationen af PFOS (ng/l), og den store cirkel angiver summen af PFAS24-ek (ng/l). Farverne markerer, om koncentrationerne ligger over eller under kvalitetskriteriet, med rød for overskridelser og grøn for værdier under grænsen. Figur er også vedlagt i Bilag 6.1a. Fordelingen omregnet til PFAS24-ek er vist i Bilag 6.b.

Opstrøms Fuglebæks Å (ST8, ST9, ST34 og ST35) er PFAS koncentrationer under kvalitetskriteriet og her ses at PFBA er den dominerede forbindelse, se Figur 7.1 samt bilag 5.4b (Vær opmærksom på at cirkeldiagram viser fordeling af PFAS omregnet til PFOA ækvivalenter). PFAS koncentrationer i overfladeprøverne var også under

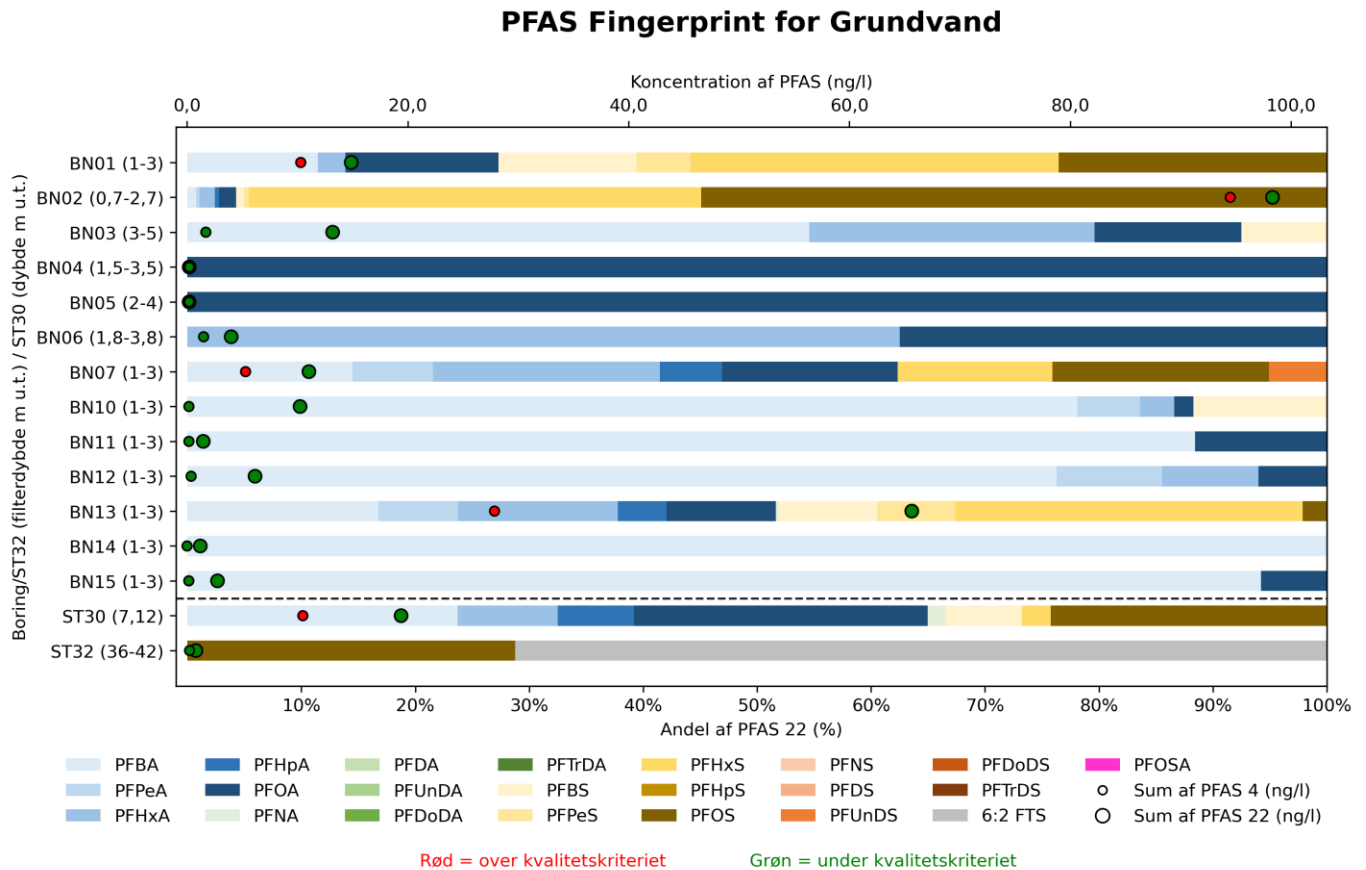
PFAS er påvist det i terrænnære grundvand i hovedparten af filtersatte boringer med undtagelse af BN08 og BN09 der er udført langs Rute 21. Desuden er der registreret PFAS i de to drikkevandsbrønde, ST30 og ST32. PFAS22 fingerprint er vist på Figur 7.4, også vedlagt i større udgave i bilag 6.2.

Figur 7.4: Fordelingen af PFAS22 i grundvand (%). Den lille cirkel angiver summen af PFAS 4, mens den store cirkel angiver summen af PFAS22 (ng/l). Farverne markerer, om koncentrationerne ligger over eller under grundvandskvalitetskriteriet, med rød for overskridelser og grøn for værdier under grænsen. Figur er også vedlagt som Bilag 6.2.

Der er påvist PFAS4 i koncentrationer over grundvandskvalitetskriteriet i boringerne: BN01, BN02, BN07 og BN13. Disse prøver adskiller sig desuden fra de øvrige ift. stofsammensætning, idet de indeholder PFOS og PFHxS. BN07 er den eneste boring, hvor der er påvist PFUnDS. Sammensætningen påvist i de fire boringer minder om det som er fundet på kildegunden, Nørremarksvej 13 /28/. I den nordlige del af projektområdet samt i boring BN03 er PFBA, som er kortkædet, den dominerende forbindelse i grundvandsprøverne.

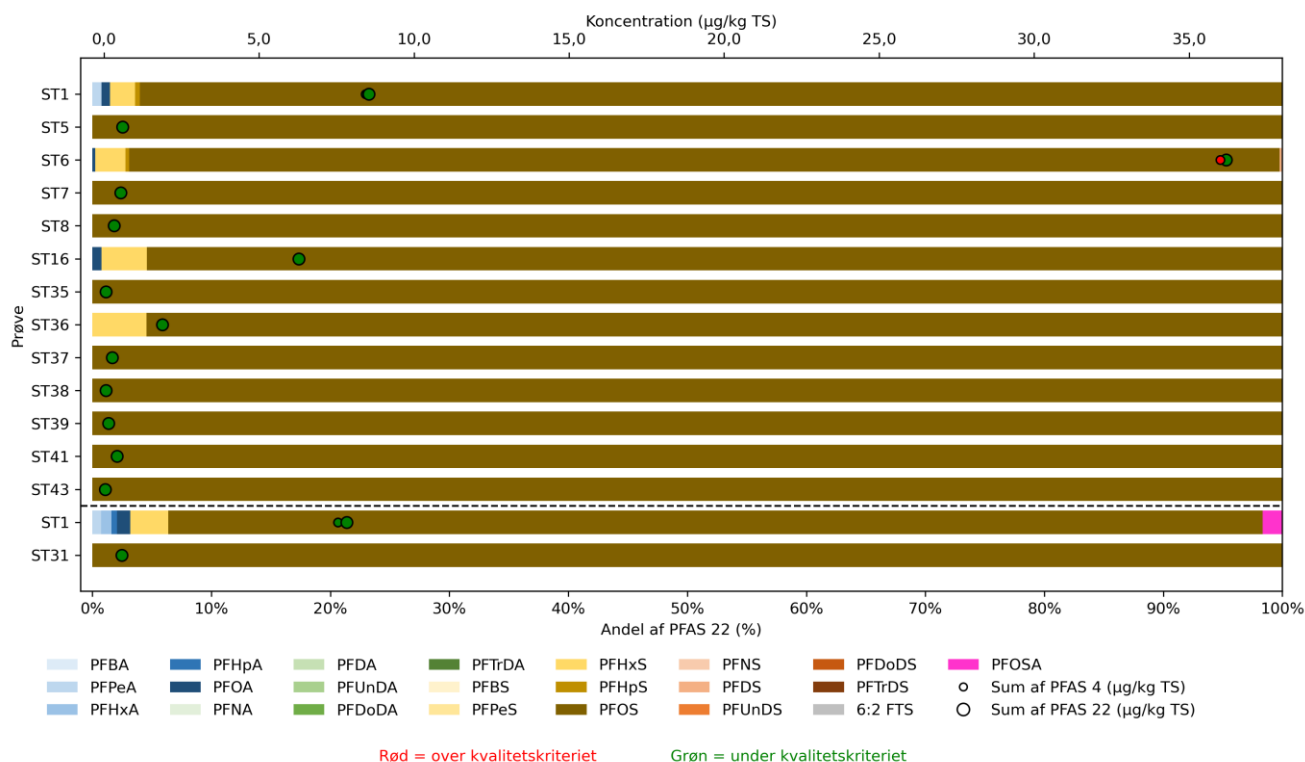
Figur 7.6: Fordelingen af PFAS22 i jord og sediment. Den lille cirkel angiver koncentrationen for summen af PFAS4, mens den store cirkel angiver summen af PFAS22. Farverne markerer, om koncentrationerne ligger over eller under jordkvalitetskriteriet. Den stiplede linje adskiller medierne, så de øverste rækker repræsenterer sedimentprøver, og de nederste rækker repræsenterer jordprøver. Figur er også vedlagt som Bilag 6.3a.

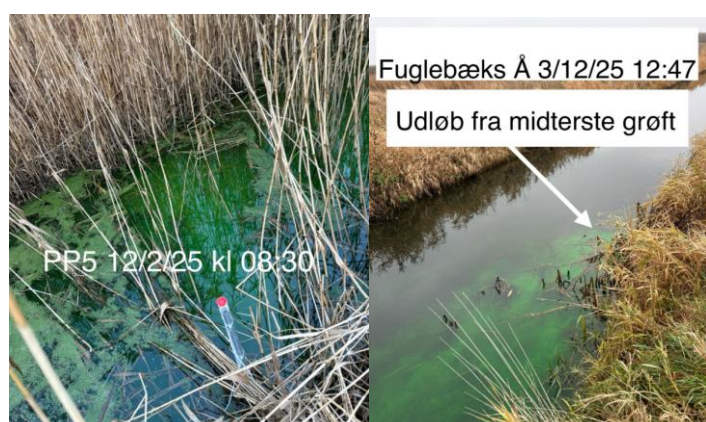
Figur 7.10 PP5 i grøften (GM) i Trundholm Mose og udløbet fra grøften til Fuglebæks Å.

Dagen efter injektion af uranin blev projektområdet gennemgået for spor af uranin/fluorescens, se feltnoter i bilag 9.4. Det eneste sted, hvor der blev observeret uranin, var ved PP5 i grøften GM. To dage efter injektionen blev der fortsat observeret uranin i udløbet fra grøften (GM) i Fuglebæks Å, se Figur 7.10.

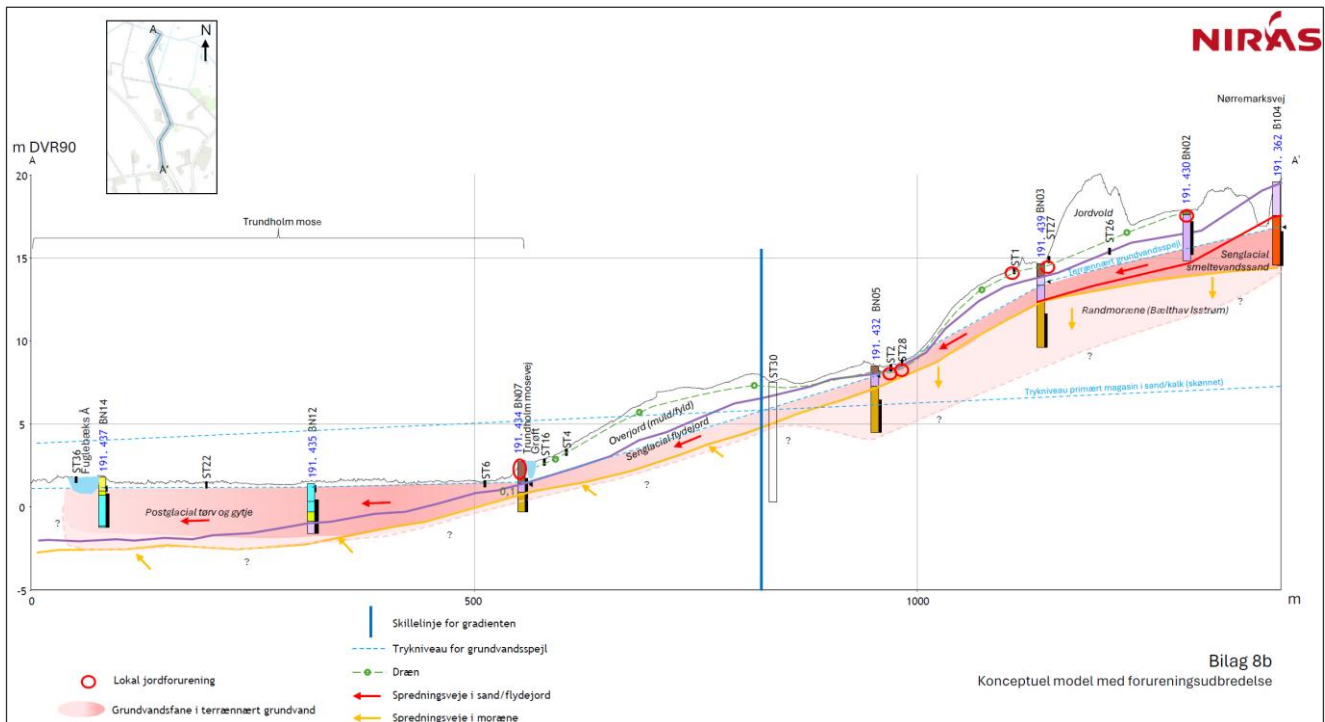
Figur 9.1 Konceptuel model for spredning af PFAS. Fladekort med grundvandsforurening og strømningsretning (øverst) og tværsnit med grundvandsforurening og lokal jordforurening (nederst).

Yderligere PFAS-kilder i projektområdet fra husholdningers brug af kemikalier, bør undersøges nærmere, da det er konstateret, at alle gårde i området har nedsivningsanlæg. Derudover modtager brønd 4d_br1 ikke alene overfladevand og spildevand fra Nørremarksvej 13, men også vand fra et indløbsrør fra sydøst. Det er endnu uvist, hvor dette tilløb stammer fra, og det kan ikke afvises at udgøre en yderligere potentiel PFAS-kilde.
