# Nørremarksvej 13, Vig

## **Supplerende undersøgelser 2024 og 2025**

Odsherred Kommune

Dato: 13. juni 2025

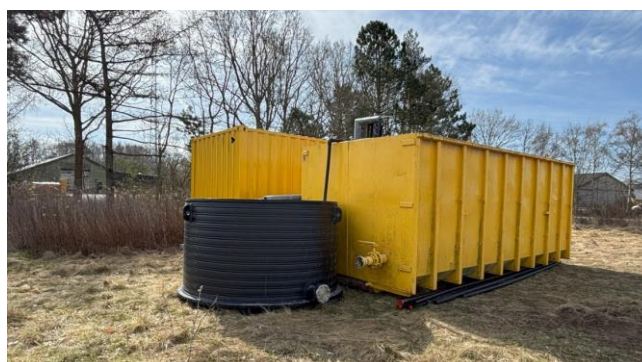
Figur 1.5: Principskitse for det midlertidige rensningsanlæg t.v. og anlægget igangsat april 2025 t.h.

Indledningsvist er der opsat et midlertidigt rensningsanlæg, der fra den 4. april 2025 har opsamlet og rensset vand fra Br10, som modtager al kloak- og overfladevand fra grunden. I denne brønd er der nu etableret en skillevæg, således at vand der løber til Br10 opsamles i den ene halvdel og ledes til buffertank, hvorefter vandet passerer først et sandfilter og derefter et kulfilter, for slutteligt at blive ledt tilbage i den anden halvdel af Br10, se Figur 1.5.

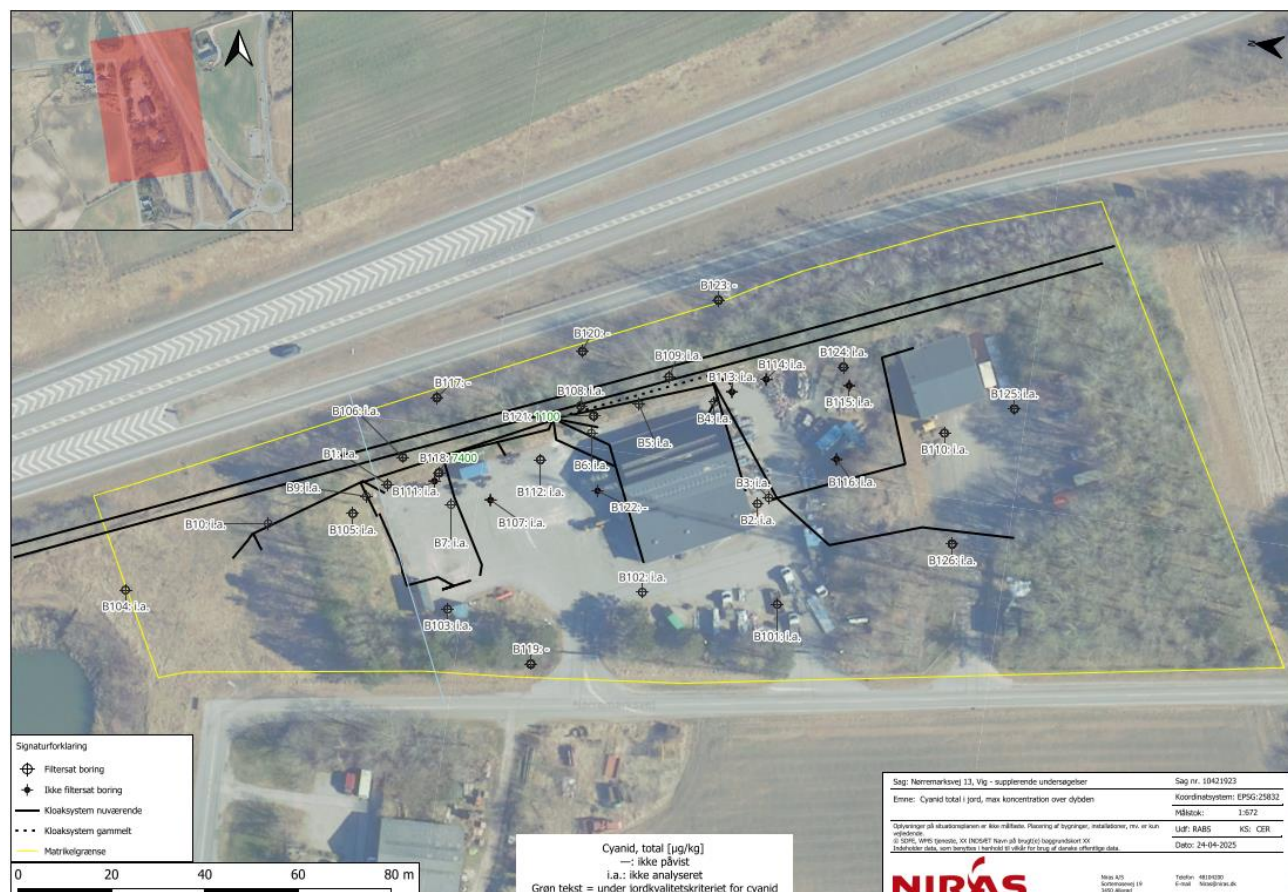
Figur 3.12: Cyanid koncentrationer i jord

Der er påvist cyanid i jordprøver fra 2 boringer ud af i alt 7 boringer, B121 og B118, på op til 7.400 µg/kg TS, dvs. i begge tilfælde langt under jordkvalitetskriteriet for cyanid (total/uorganisk) på 500.000 µg/kg TS /8/. Se Figur 3.12.
