Badevandsprofil - Sanddobberne

Klassifikation 2019 - God	Odsherred Kommune Center for Miljø og Teknik Nyvej 22 4573 Højby Tlf: 59 66 60 08 E-mail: vand@odsherred.dk Hjemmeside: www.odsherred.dk
---------------------------	--

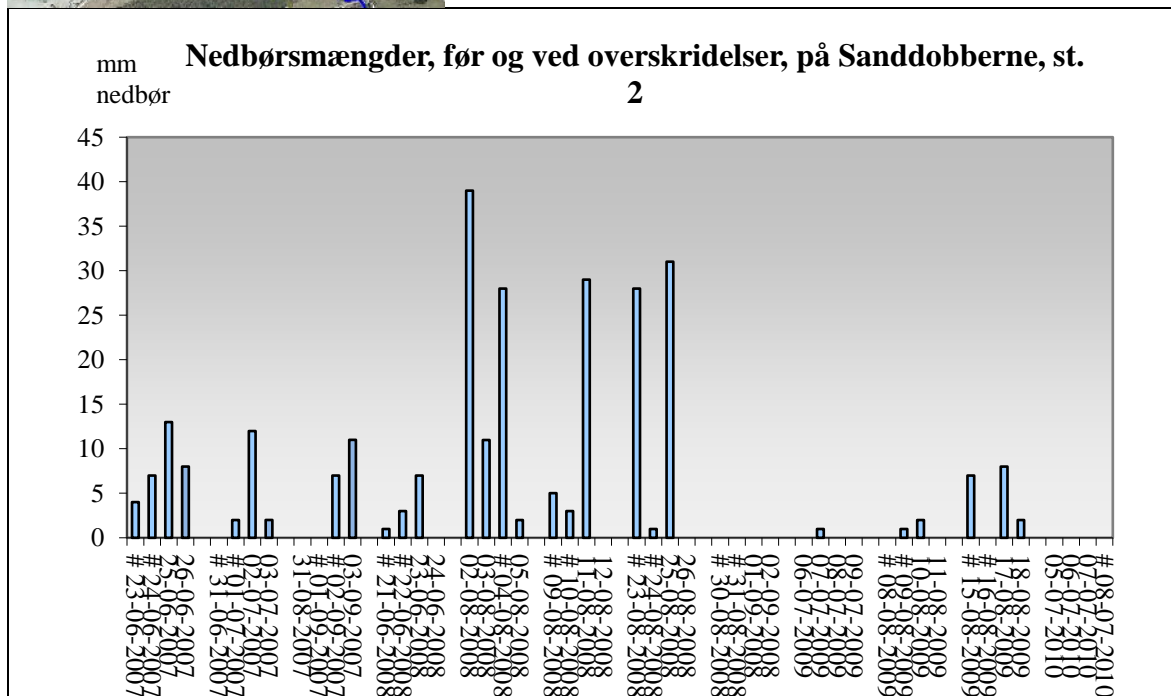
Fig. 4. Historisk undersøgelse af nedbørsmængderne i 2007-2010 i dagene før (3 dage før) og på dagen ved en overskridelse på Sanddøberne. Nogle dage er der et sammenfald med en øget nedbørsmængde, mens der andre dage ingen sammenfald er. Grunddata er fra Dragsholm Renseanlæg. De dage der ikke er data fra Dragsholm, er der brugt mindre lokale data fra DMI (København og Nordsjælland). Data fra DMI er markeret med #.

Der har været opsat 'Badning Frarådes' i 7 dage i 2019 i 2018 var der en mindre overskridelse, og 2 dage i 2016 var der også opsat 'Badning Frarådes' skilt. Overskridelser kan vare over en uge (afhængig af vejr, strøm og vind). En stor mængde nedbør, kan umiddelbart kun delvis forklare overskridelserne (Fig. 4).
