**KONGEPARTENS STRANDVEJ 37**

**BYGNINGSANALYSE**

**ANDERS  
HEEDE  
ARKITEKTER**

| <b>Data</b> | : | <b>16. September 2024</b> |

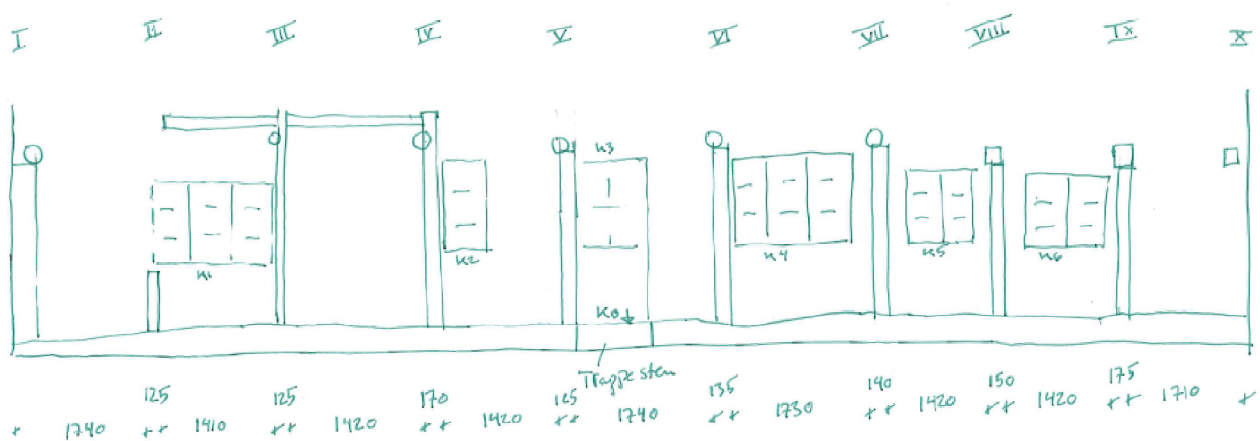
### Syd gavl

Den sydvendte gavl har bevæget sig 45 mm ud i bunden i den seneste årrække. Årsagen hertil skyldes formentlig, at syldestensfundamentet har flyttet sig. Dette kan skyldes ændringer i jordbundsforholdene samt det svækkede bindingsværk i vestfacaden. Gavlens udadgående bevægelse sker ved terrænet og ikke ved remmen, som i vestfacaden.

Der forekommer kraftige sætningsskader, og da trækonstruktioner kan optage vridningen, kan det forekomme, at sætningsskaderne ser mindre ud, end de reelt er. Vi kan derfor ikke udelukke, at gavlen vil udskride yderligere, hvilket vil medføre nedstyrtning.

Da bindingsværk er godt til at optage vridninger i trækonstruktionen, da alle samlinger kan give en smule efter. Vi kan ikke udelukke, at sætningsskaderne er kraftigere, end de visuelt vurderes at være. Vi kan derfor ikke udelukke, at gavlen kan kollapse.

Husets nuværende stand er uegnet til beboelse i almindelighed efter tidens standarder, og det vil ikke være muligt at udføre reparationer af bindingsværket med de nuværende skader. En komplet udskiftning af sydgavl, vestfacade, tagværk samt behandling mod borebiller og lignende vil gøre en renovering urentabel. Vi henstiller derfor til en revurdering af bygningens bevaringsværdi og ønsker dialog om, hvordan vi kan berige området med et stykke arkitektur, der bevarer områdets stil og skikke og imødekommer tidens standarder.
