# **ANSØGNING OM KYSTBESKYTTELSE PÅ GL. EBBELØKKEVEJ 16**

JUNI 2021

| Projektnavn | Gl. Ebbeløkkevej Kystsikring |

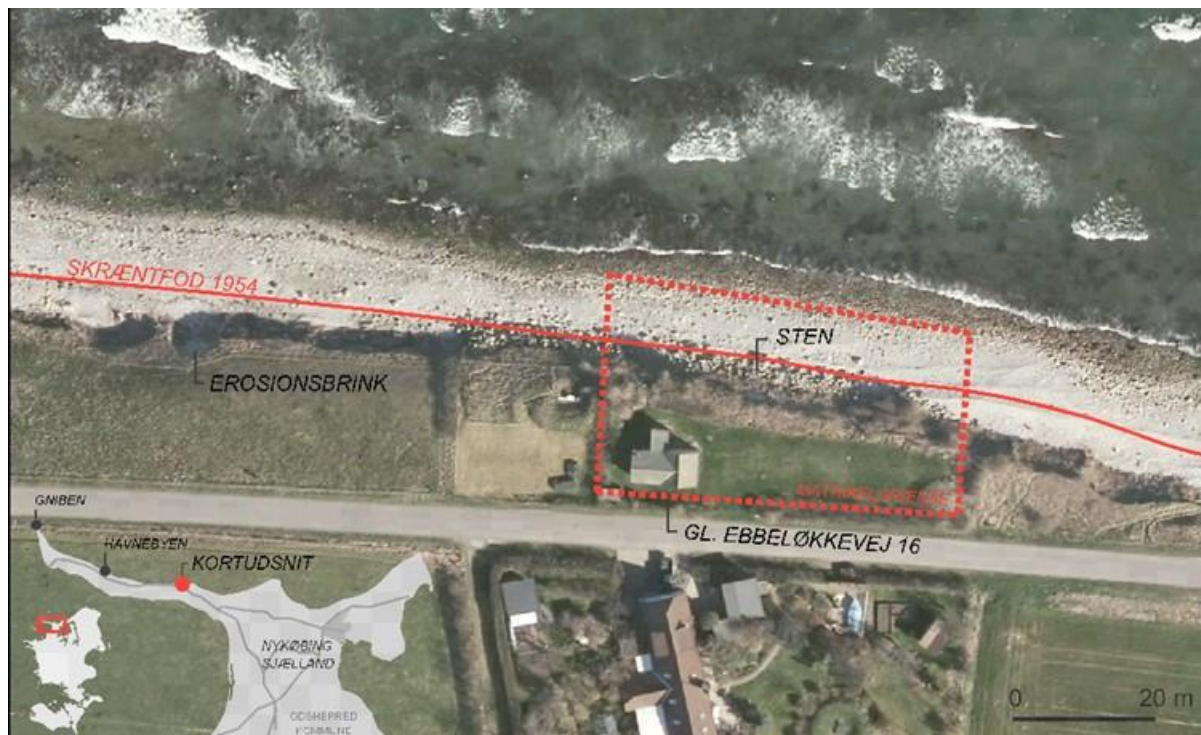
Figur 1-1: Placering af Gl. Ebbeløkkevej 16 ved Sjællands Odde med angivelse af skræntfod, der er baseret på ortofoto fra 1954. Baggrundsorthofoto er fra forår 2019 (SDFE).

Kyststrækningen, der ønskes beskyttet, er placeret på den østlige halvdel af Sjællands Odde. Strækningen er ca. 55 m lang, og har en nordlig orientering. Terrænet omkring huset på matriklen befinder sig i kote 7,8 m (DVR90) og bygningen er placeret omtrent 5 m fra kystskrænten. Hældningen mellem toppen af skrænten og strandplanet er på mellem 30 – 50 °.

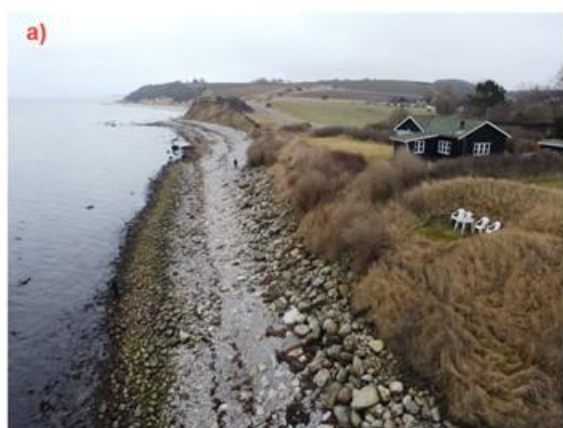
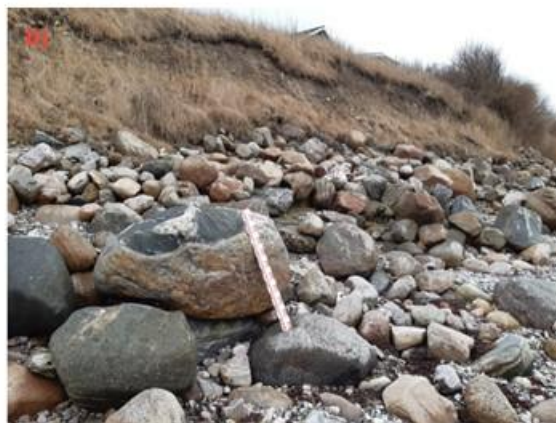
Figur 1-2: a) Dronefoto af matrikel og strand. b) Foto af de eksisterende sten på stranden samt skrænt (landmålerstok = 1 m). Bemærk toppen af huset i baggrunden. Begge billeder taget d. 2. marts 2021.

Strækningen er karakteriseret som en klintekyst, hvor udgangsmaterialet er glacialt aflejret moræne. Stranden består hovedsageligt af groft sand samt større og mindre sten. Derudover er der observeret en mindre andel af fint ler på strandplanet ud for matriklen. Langs med kysten er der synlige erosionsbrinker, med helt eller delvist vegetationsløse skrænter, hvilket indikerer en mere eller mindre aktiv erosion af skrænten.

Ud for matriklen og nabomatriklen mod vest langs skrænten befinder der sig en del sten. Stenene varierer meget i størrelse; alt mellem naturligt forekomne småsten, som der er flest af, til sten på op til 1 meter i diameter, som der er færrest af. Det er nuværende ejer uvist, hvornår de større sten er placeret på matriklen, og uanset inden ejers overtagelse august 2017.

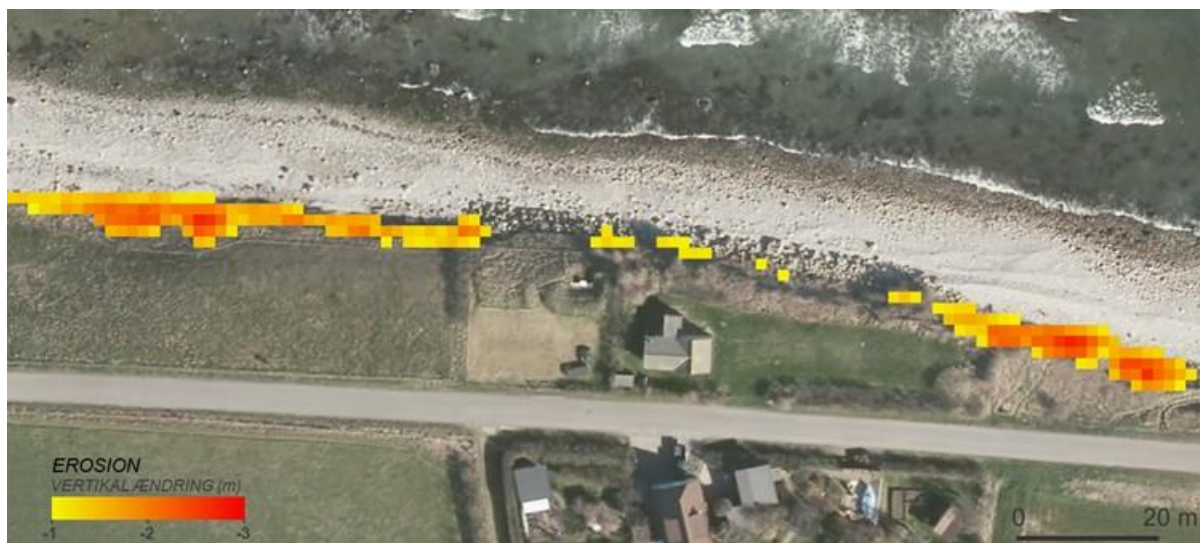
Figur 1-5: Vertikal ændring (m) fra 2007 til 2015 baseret på terrænmodelsanalyse. Cellestørrelse 2007 (1,6 m) og 2015 (0,4 m). Baggrundsfoto fra forår 2019 (SDFE).

Foden af skrænten er rykket ca. 5 m tilbage siden 1954. Ifølge Kystdirektoratets Kystatlas er der da også en moderat kronisk erosion og en stor akut erosion på kyststrækningen. Ud fra en terrænmodelanalyse af den nyere udvikling af kysten fra 2007 til 2015 kan det ses, at betydelige mængder sediment er eroderet i denne periode (Fig. 5). Sammenholdes dette med vandstandsstatistik fra Kystdirektoratet (2018) ses det, at den højest registrerede vandstand siden 1991 forekom under stormen Bodil d. 6. december 2013 med et niveau på 163 cm (DVR90). Vandstanden under Bodil svarede dermed ca. til en 75 års hændelse. Intensive og vedvarende vinde fra nord resulterede i usædvanlig kraftig bølgepåvirkning, hvilket medførte erosion langs store dele af Sjællands nordvendte kyster. Dog skal det bemærkes, at klinten ud for sommerhuset oplevede mindre erosion end umiddelbart vest og øst for matriklen grundet tilstedeværelsen af de større sten (Fig. 1-5). Idet stenene dog ikke ligger optimalt ud fra et kystteknisk perspektiv er beskyttelsen mod akut erosion ikke tilstrækkelig. En markant del af skrænten på den østligste del af matriklen styrtede dermed sammen under Bodil, som følge af erosion, og også ud for bebyggelsen og spredte andre steder opstod en vis erosion af skrænten.

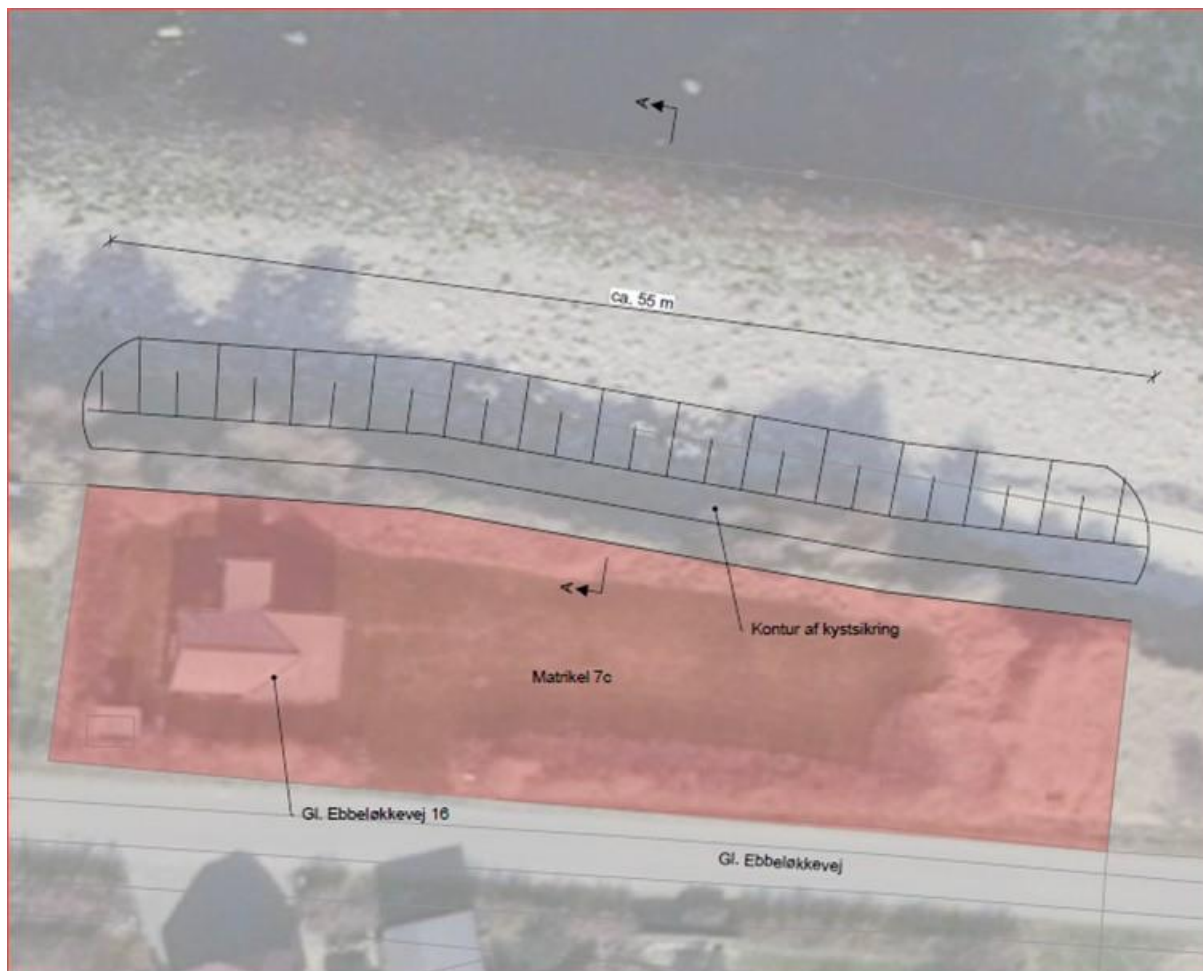
**Figur 1-7 Plantegning af projektet.**

Sommerhusgrunden planlægges beskyttet ved etablering af en skråningssikring med materialer og dimensioner som vist på skitsetegning og plantegning i Figur 1-6 og Figur 1-7 og jf. bilag 1. Udførelsen af skråningssikringen har til formål at:

Der etableres en skråningssikring, i form af stenskråning, på den nederste del af skrænten. Der skal anvendes afrundede natursten som af udseende svarer til de eksisterende. På baggrund af de i afsnit 1.1.2 beskrevne vandstandskoter, er sikringskoten vurderet til ca. +4,00 m. Over stenskråningen udlægges supplerende jord, som tilsås med digegræs eller anden kystvegetation, der har til hensigt naturligt at sikre mod erosion og udsivning af sediment samt integrere skråningen med den omkringliggende kyst, så den fremstår som en helhed. I processen vurderes hvorvidt det ud fra et kystteknisk perspektiv kan være relevant delvist at bevare eksisterende vegetation. De nye dæksten lægges op mod vegetationen, så der skabes en pæn overgang.
