Badevandsprofil - Vraget

| Klassifikation 2019 - God | Odsherred Kommune Center for Miljø og Teknik Nyvej 22 4573 Højby Tlf: 59 66 60 08 E-mail: vand@odsherred.dk Hjemmeside: www.odsherred.dk |

Klassifikation - God

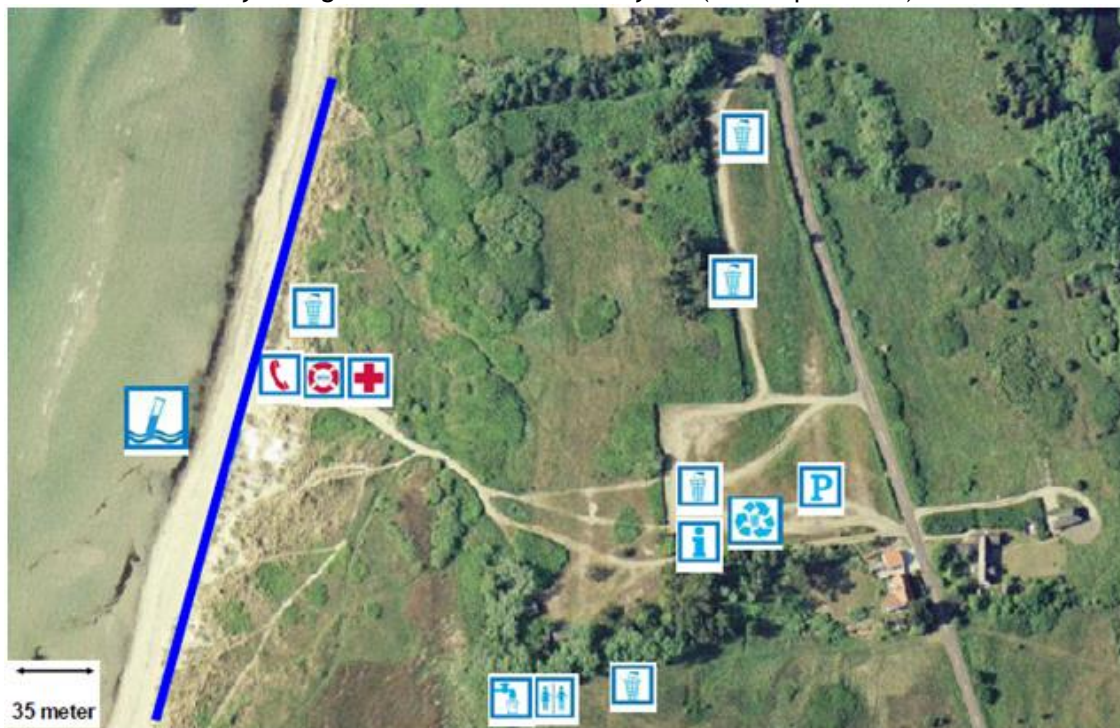
Fig. 1. Oversigtskort over Vraget, med information om diverse faciliteter.

Badestedet er beliggende i den sydlige del af Fårevejle. Her findes en fin sandstrand og strandens udstrækning fremgår af kortet nedenfor (Fig. 1). Stranden er ca. 300 meter lang og består af et område af sand der er ca. 15 meter bredt. Der er, ved prøvetagningsstedet, ca. 48 m ud til ½ meters dybde og 190 meter til 2 meters dybde (aflæst på søkort).

| Vandprøven bliver taget her Sampling site Die Wasserprobe wird hier entnommen | | Parkeringsplads Parking Parkplatz | |

Man kommer til badestedet ved at køre ud af Vindekilde Strandvej. Ved nr. 19 findes en parkeringsplads, med skraldespande og affaldssortering. I nærheden af parkeringspladsen findes en informationstavle, borde, bænke og toiletfaciliteter. En bred sti fører ud til vandet. Ved stranden findes der skraldespande, telefon, livrednings- og førstehjælpsudstyr.

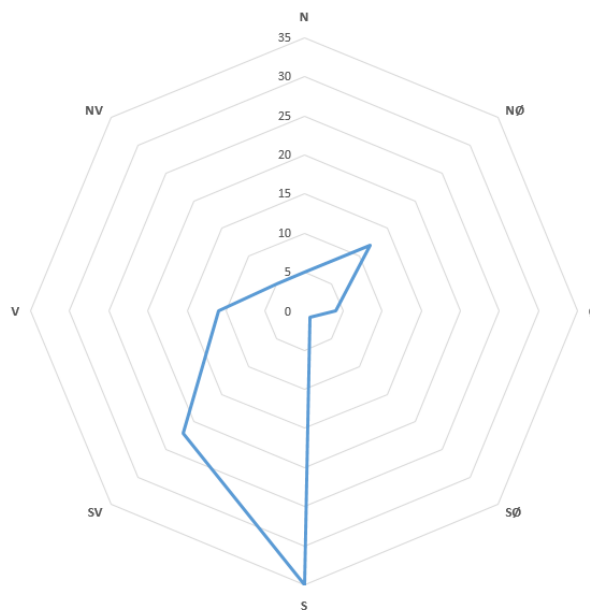
Fig. 2. Grafisk fremstilling over de registrerede strømretninger fra 2011-2019

Vandet er brakvand (en blanding af salt og ferskt vand).
Strømretningen er varierende, men oftest fra syd (Fig. 2).

Vraget er til tider spildevandsbelastet. De fleste overskridelser, er målt ved strømretningen fra syd og syd-vest og har sammenfald med overskridelser på Sanddobberne strand (syd for badestedet).

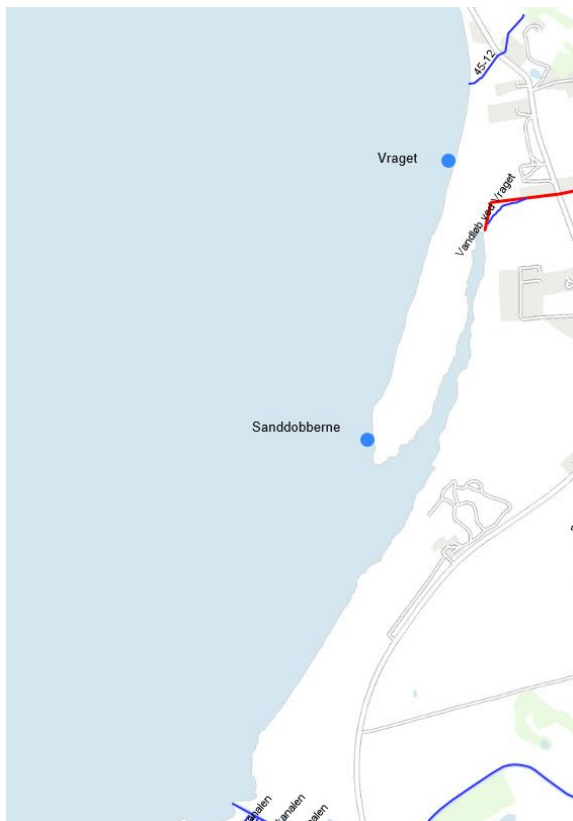
Fig. 3.
Oversigtskort over de registrerede udløb i nærheden af bade stedet.

Godt 2 km syd for badestedet udløber et stort vandløb (Hørve-Dragskanalen), der modtager spildevand fra spredt bebyggelse. Ca. 250 meter nord for badestedet udløber yderligere et vandløb, der ligeledes modtager spildevand fra spredt bebyggelse og inde i revlen udløber et vandløb (Fig. 3).

Blå = åbent vandløb, rød = dræn.
