Badevandsprofil - Hønsinge Lyng

Klassifikation - Udmærket

Badevandet er klassificeret, iflg. BEK 917, som: **Udmærket kvalitet** (opgjort på basis af data fra 2016-2019).

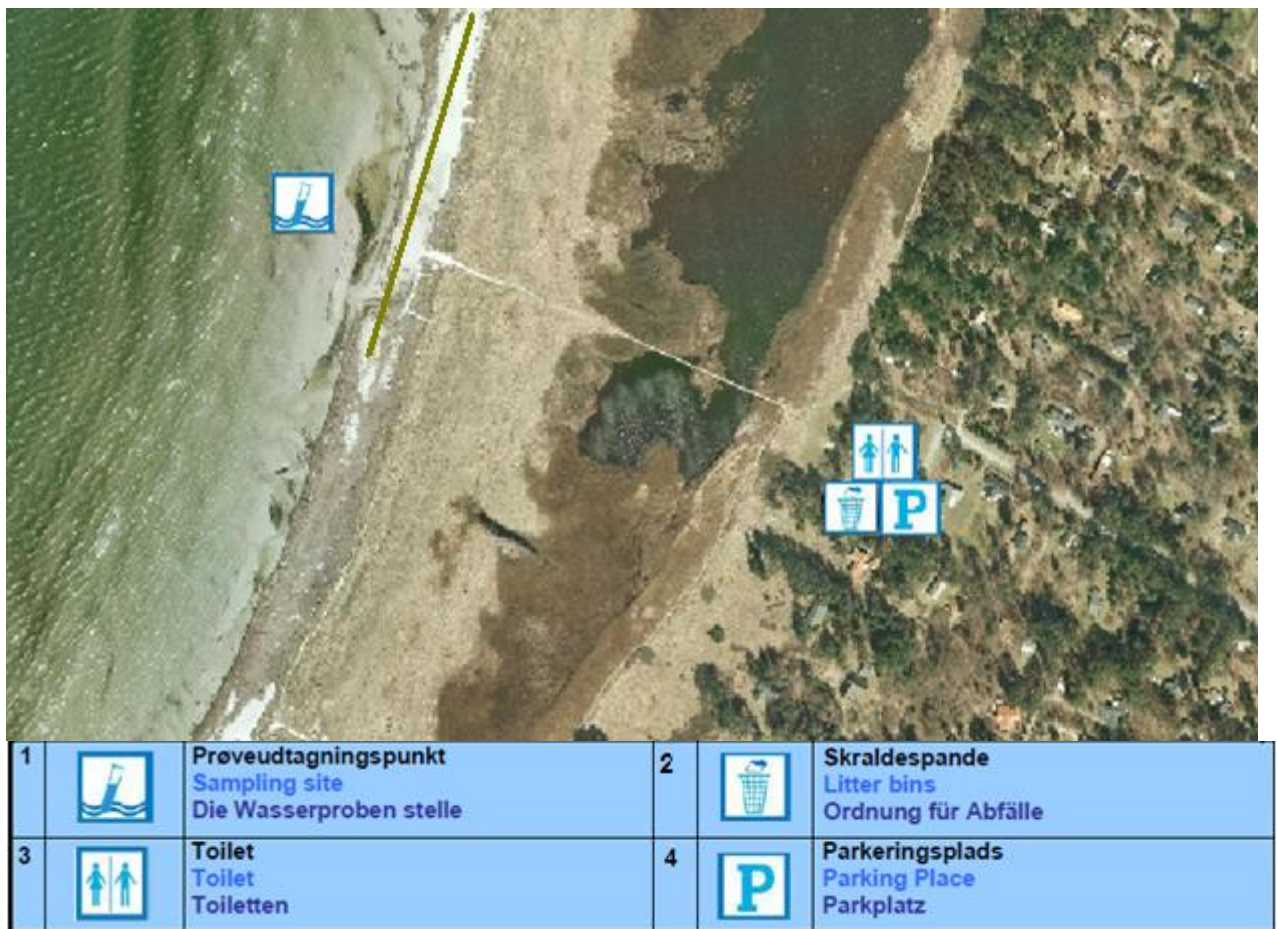
Fig. 1. Oversigtskort over Hønsinge lyng strand, med information om diverse faciliteter.

Badestedet er beliggende vest for Hønsinge, og syd for Korevlerne. Her findes en fin sandstrand og strandens udstrækning fremgår af kortet nedenfor (Fig. 1). Stranden er ca. 250 meter lang og består af et område af sand der er ca. 20 meter bredt. Der er, ved prøvetagningsstedet, over 50 m til ½ meters dybde og 225 meter til 2 meters dybde (aflæst på søkort).

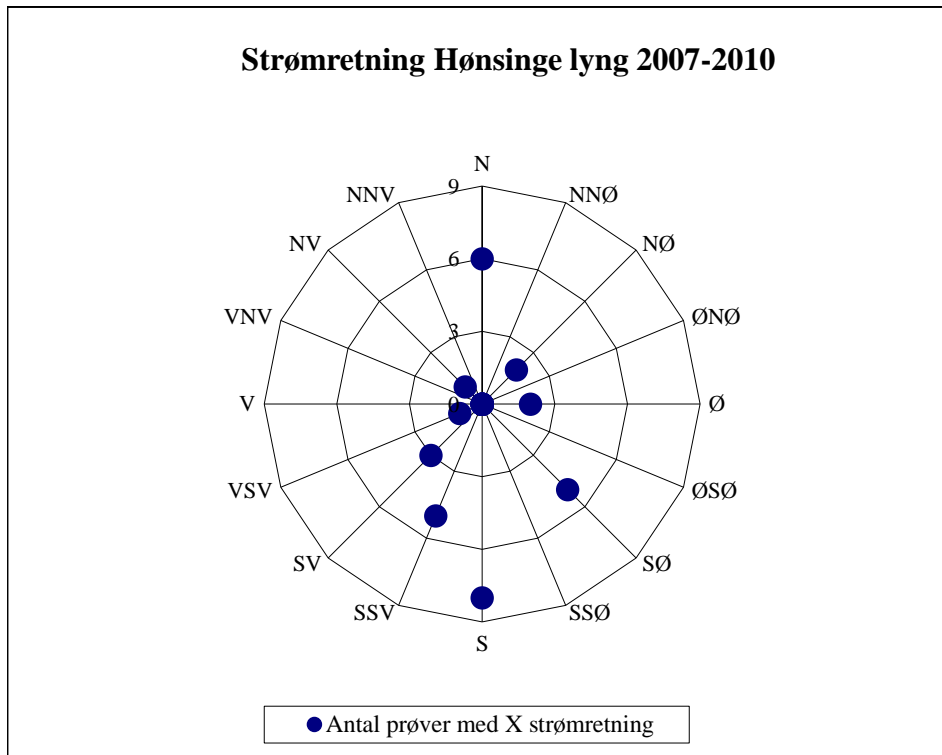
Fig. 2. Grafisk fremstilling over de registrerede strømretninger fra 2007-2010

Strømretningen er varierende, men ligger oftest og svinger omkring Syd (Fig. 2).

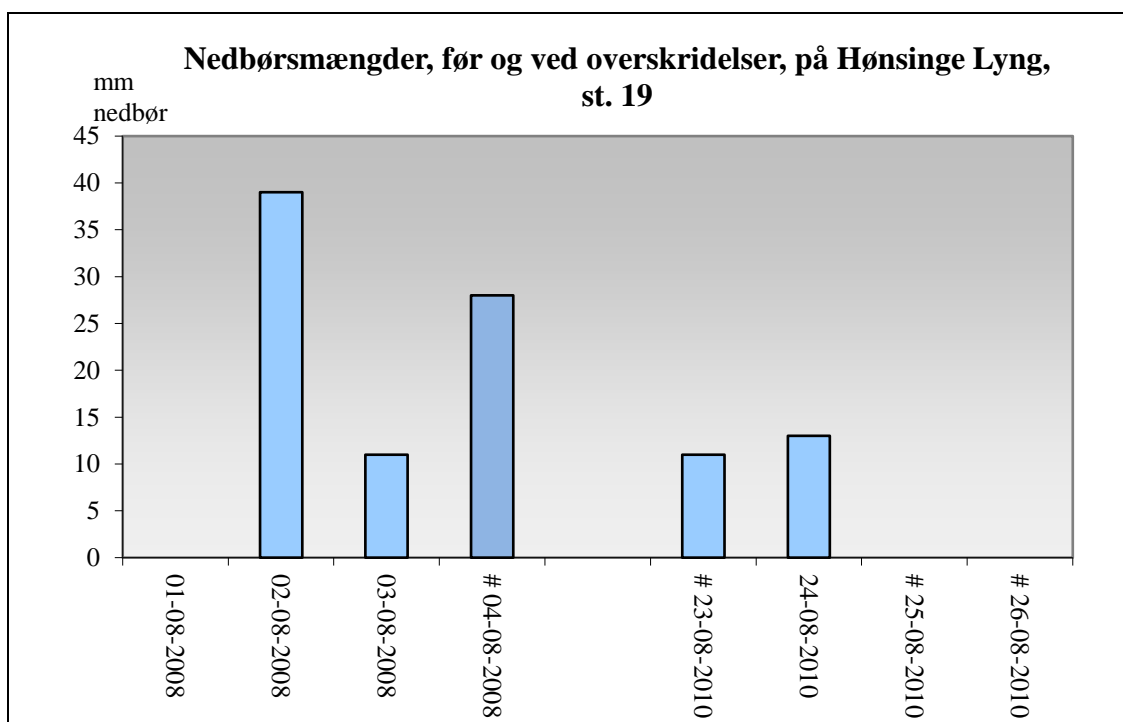
Fig. 4. Historisk undersøgelse af nedbørsmængder i dagene før (3 dage før) og på dagen ved en overskridelse på Hønsinge Lyng. Den ene dag er der et sammenfald med en stor nedbørsmængde, mens der den anden dag ingen sammenfald er. Grunddata er fra Dragsholm Renseanlæg. De dage der ikke er data fra Dragsholm, er der brugt mindre lokale data fra DMI (København og Nordsjælland). Data fra DMI er markeret med #.

En stor mængde nedbør, kan umiddelbart kun delvist forklare overskridelserne (Fig. 4).
