Badevandsprofil - Gudmindrup Lyng

Klassifikation 2018 - Udmærket

Odsherred Kommune
Center for Miljø og Teknik
Nyvej 22
4573 Højby
Tlf: 59 66 60 08
E-mail: vand@odsherred.dk
Hjemmeside: www.odsherred.dk

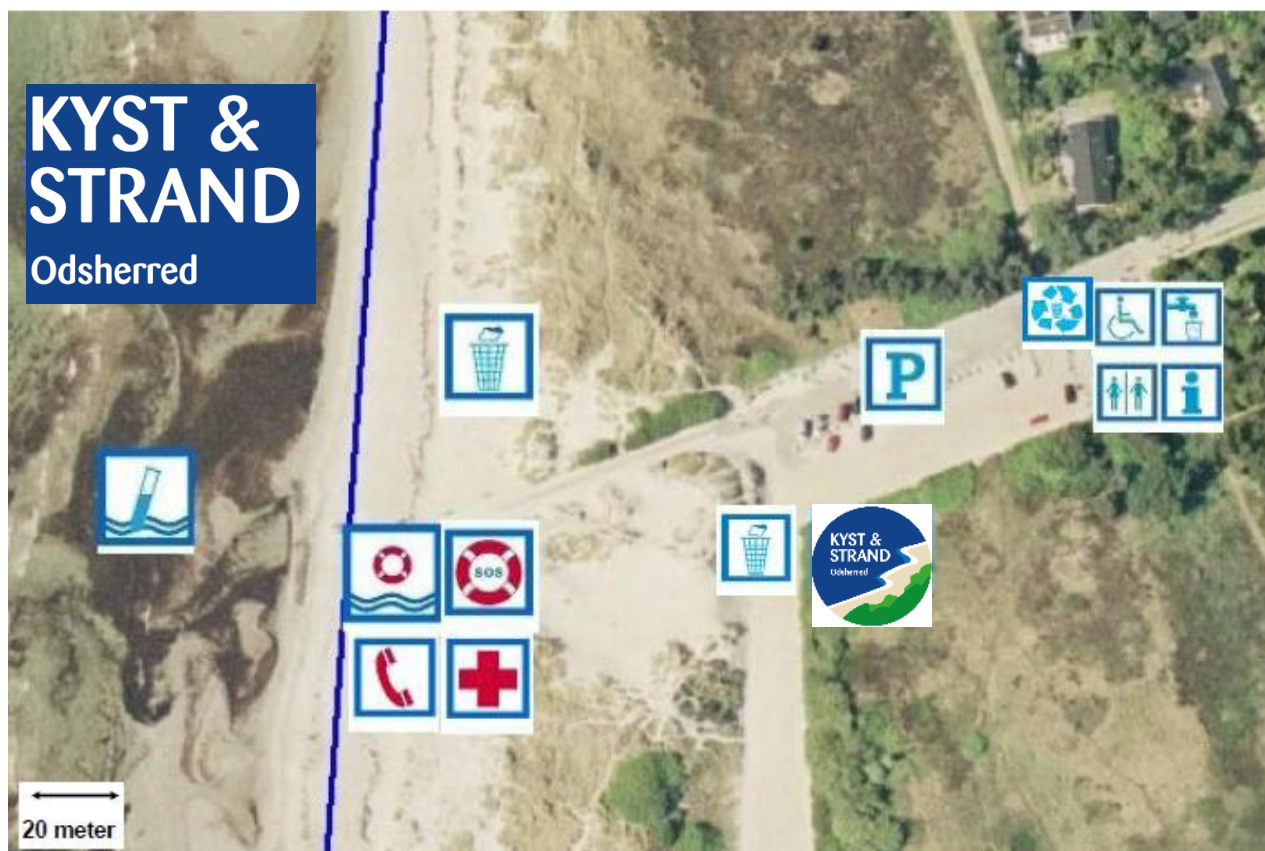
Fig. 1. Oversigtskort over Gudmindrup Lyng, med information om diverse faciliteter.

1	 	Information, Her står du Information Information	8	 	Parkeringsplads Parking Place Parkplatz
2	 	Toilet Toilet Toiletten	9	 	Handicaptollet Toilet for disabled people Toilette für Behinderte
3	 	Nød telefon Telephone Telefon	10	 	Drikkevand Drinking water Trinkwasser
4	 	Livredningsudstyr Life saving equipment Lebensrettungsaussteuer	11	 	Evt. livredder Maybe lifeguard Vielleicht Lebensretter
5	 	Førstehjælpsudstyr First aid equipment Einrichtungen für erste Hilfe	12	 	KYST & STRAND Mærkningsordning for Odsherred Kommunes strande
6	 	Skraldespande Litter bins Ordnung für Abfälle	13	 	Prøveudtagningspunkt Sampling site Die Wasserproben stelle
7	 	Affaldssortering Recycling Sortierung

Badestedet er beliggende lige nord for Korevlerne ved kommunens største sommerhusområde, Lyngen. Her findes en fin sandstrand og strandens udstrækning fremgår af kortet nedenfor (Fig. 1). Stranden er ca. 500 meter lang og består af et område af sand der er ca. 30 meter bredt. Der er, ved prøvetagningsstedet, ca. 20 m ud til $\frac{1}{2}$ meters dybde, over 50 m til én meters dybde og 150 meter til 2 meters dybde (aflæst på søkort).
